**THÈSE** présentée par :  
**Sarah Janvier-Badosa**

Pour obtenir le grade de **Docteur de l'université d'Orléans**  
Spécialité Génie Civil

**Le carnet de santé d'un monument**  
Application au château de Chambord

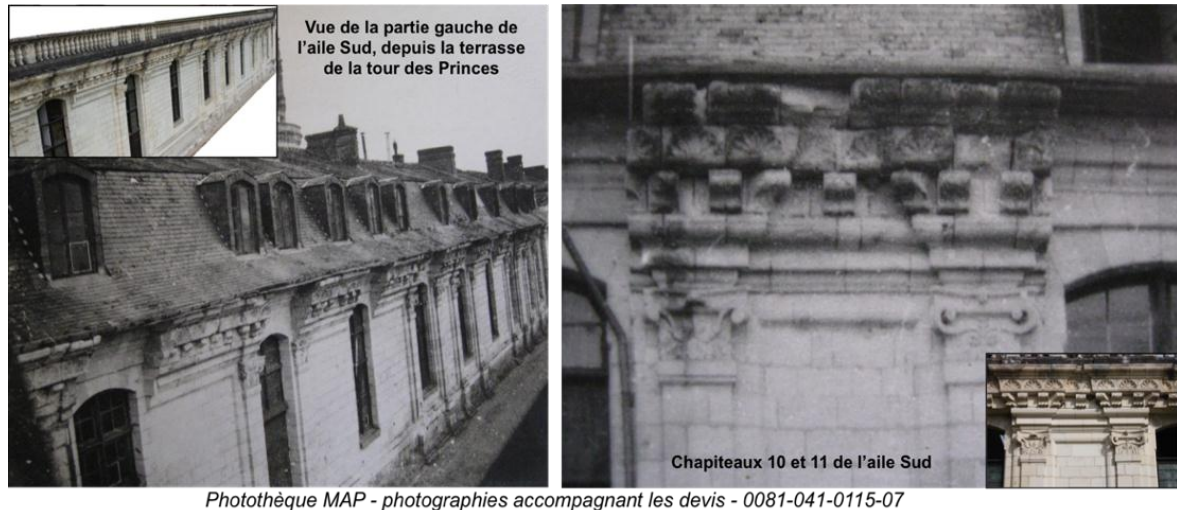
corniche ont également été remplacés, à cause de leur état très délabrés au début du XX<sup>e</sup> siècle, comme le montrent les photographies de la Figure 24 prises juste avant la démolition des mansardes.

**FIGURE 24 : DETAILS DE L'AILE SUD JUSTE AVANT LA DEMOLITION DES MANSARDES ET LA RESTAURATION DES CORNICHES EN 1937, EN COMPARAISON AVEC DES VUES ACTUELLES**

Les photographies des corniches dans cet état de délabrement (Figure 24) semblent corroborer la thèse selon laquelle les travaux précisés dans les devis de 1856<sup>74</sup> n'ont jamais été réalisés. De plus, l'état de délabrement des parties saillantes de la façade (stylobate, corniche),

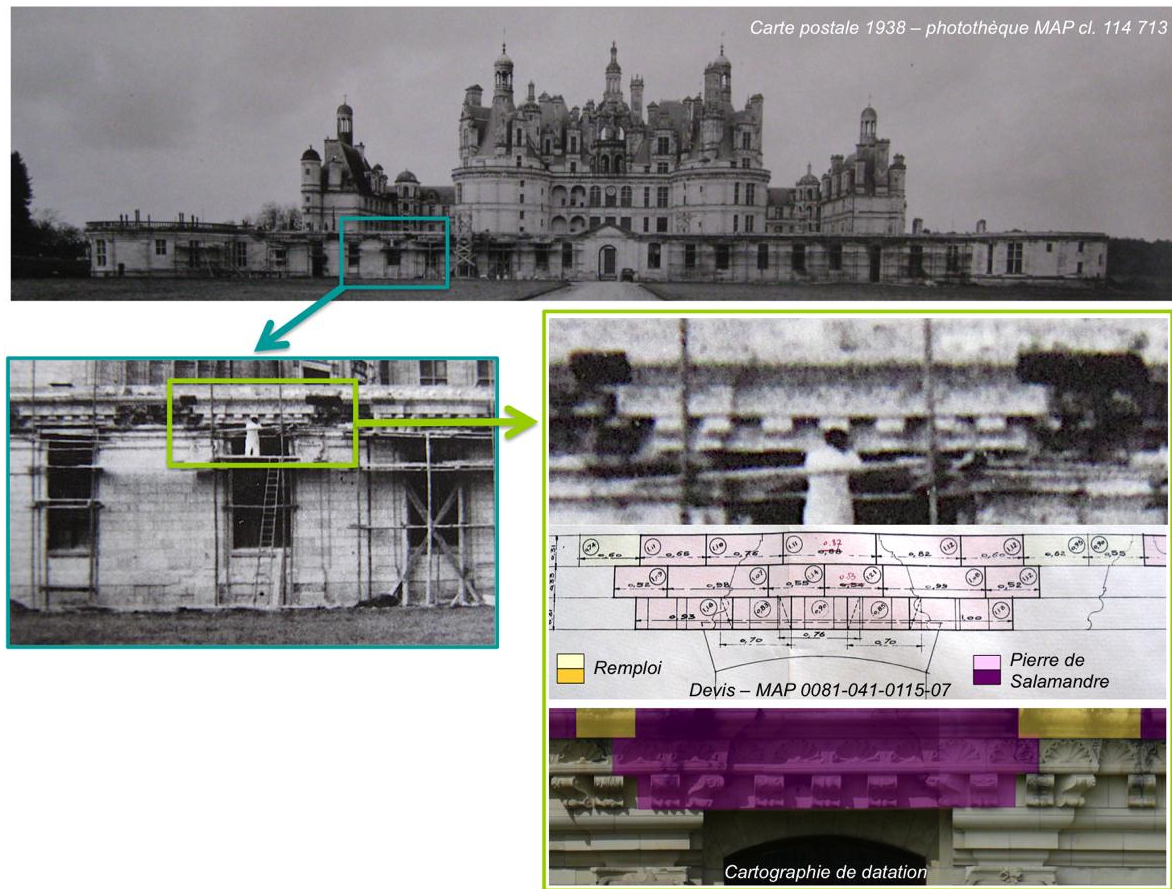
FIGURE 25 : REMPLACEMENT DES PIERRES DE LA CORNICHE AU DROIT DES FENETRES EN 1937 – BAIE N°5 DE L'AILE SUD

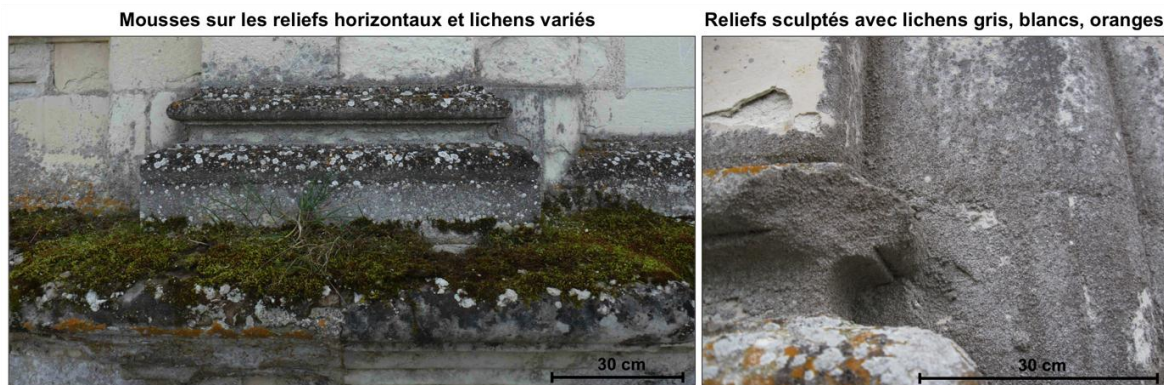
**FIGURE 49 : EXEMPLE DE MOUSSES ET DE LICHENS PRESENTS SUR LES FAÇADES**

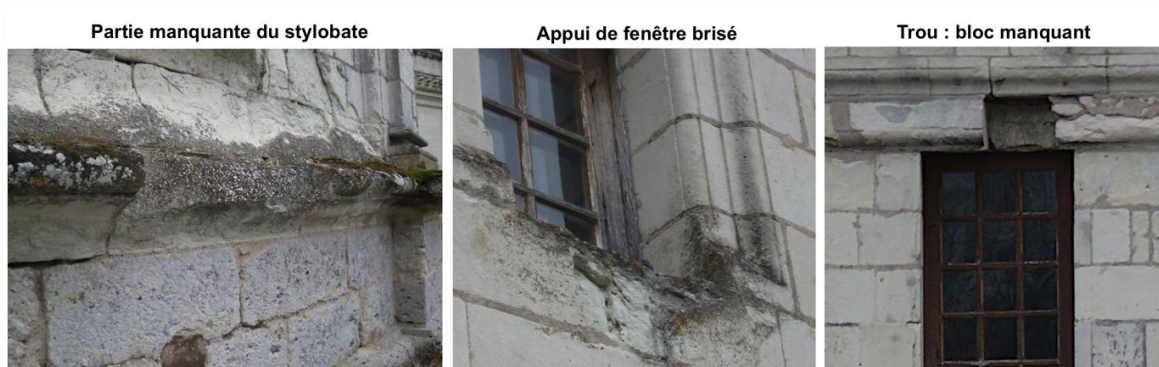
FIGURE 51 : EXEMPLES DE PARTIES MANQUANTES ET CASSURES

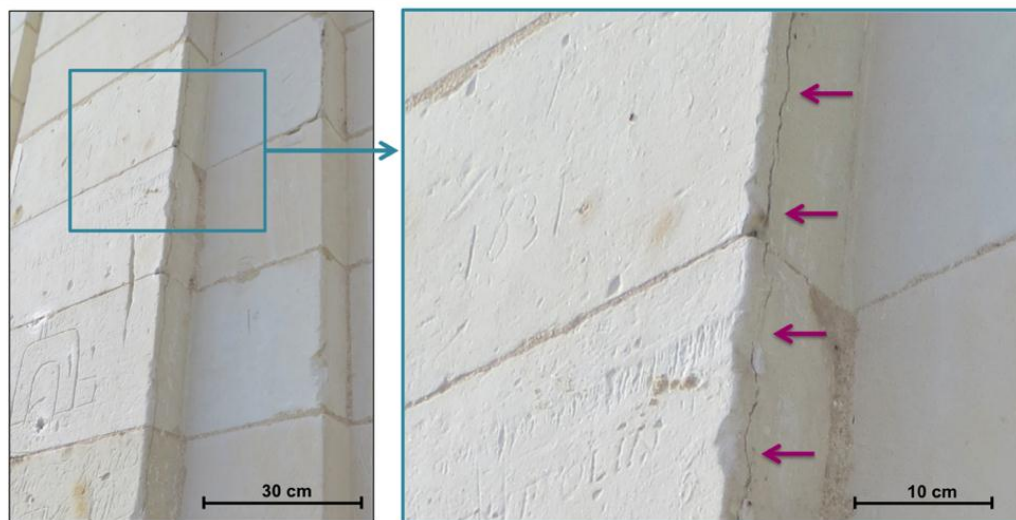
FIGURE 52 : EXEMPLE DE FISSURES SUR LE COTE D'UN PILASTRE

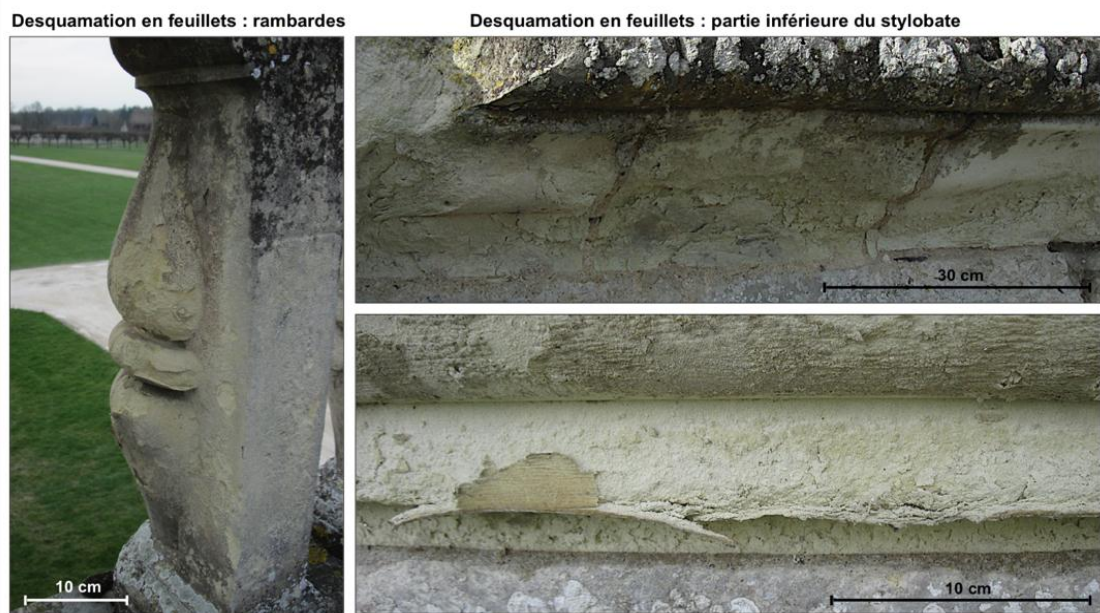
FIGURE 53 : EXEMPLES DE DESQUAMATION EN FEUILLETS

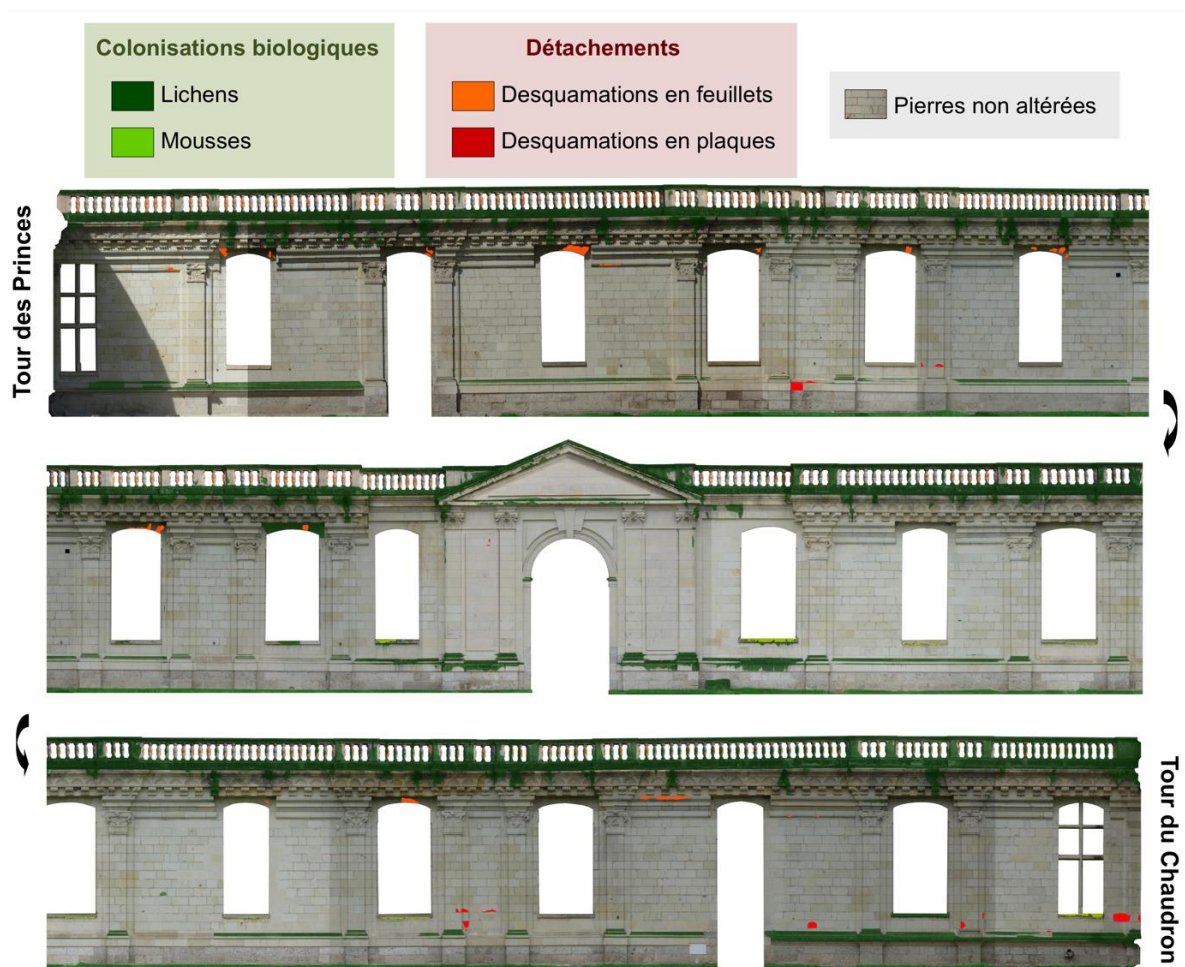
FIGURE 56 : CARTOGRAPHIE DE REPARTITION DES ALTERATIONS SUR L'AILE SUD

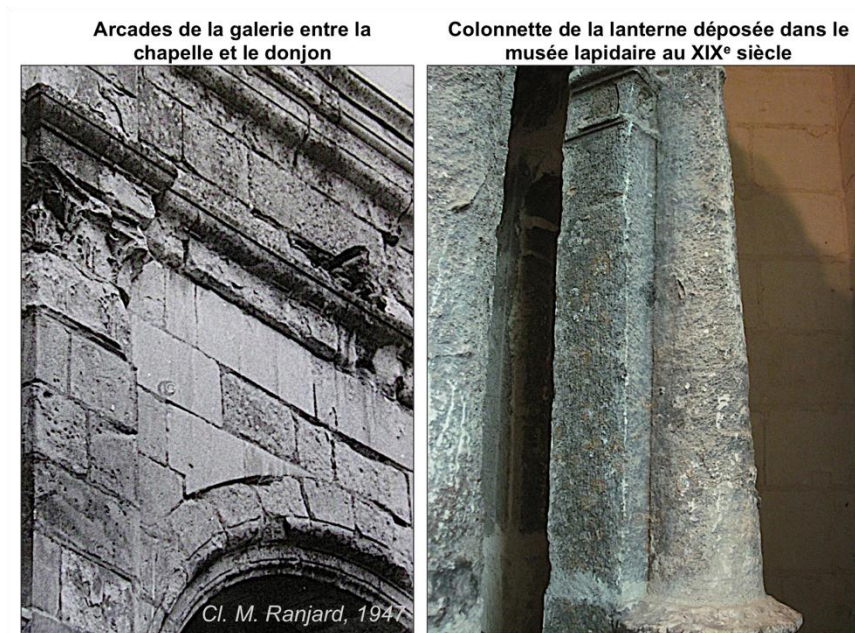
**FIGURE 61 : PHOTOGRAPHIES DE FORMES D'ALTERATION DISPARUES**

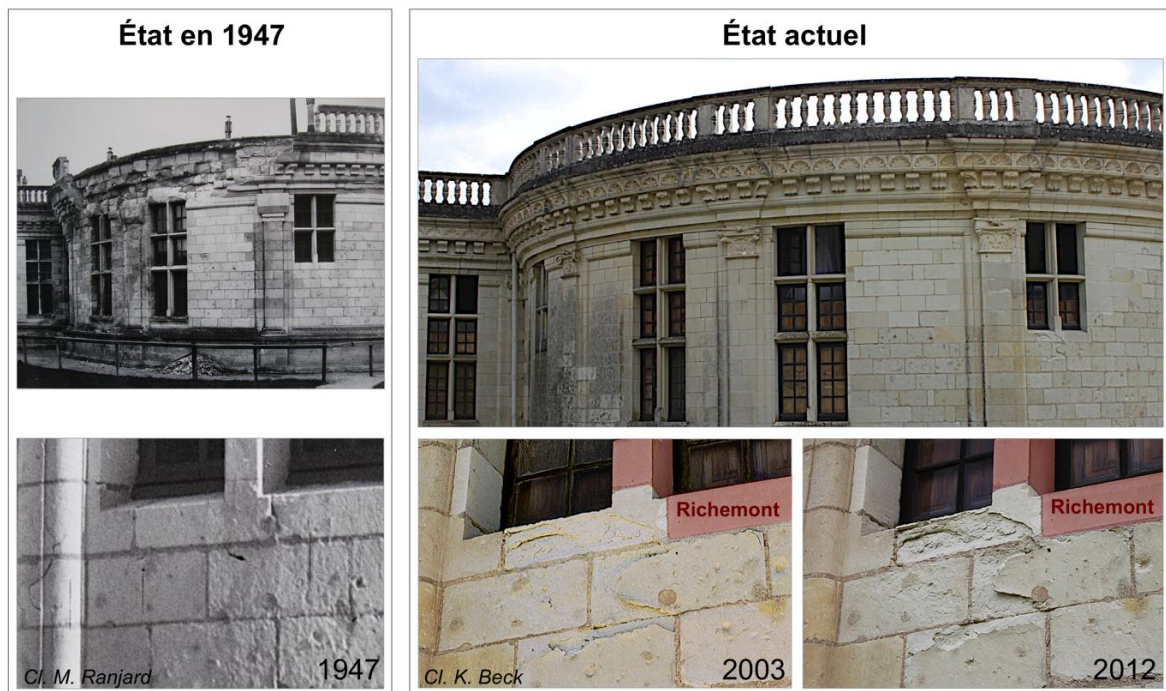
FIGURE 63 : DESQUAMATION EN PLAQUES SUR LA TOUR DES PRINCES

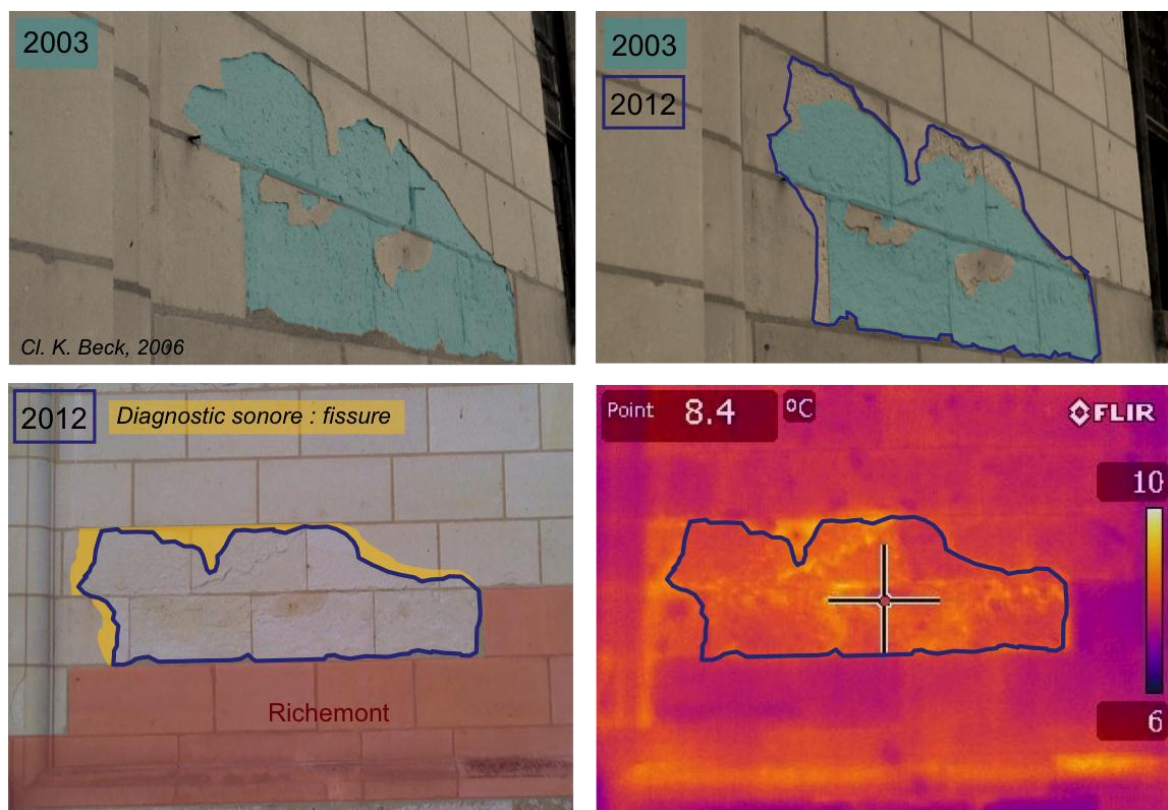
FIGURE 65 : DESQUAMATION EN PLAQUES SUR L'AILE SUD - FAÇADE SUR COUR

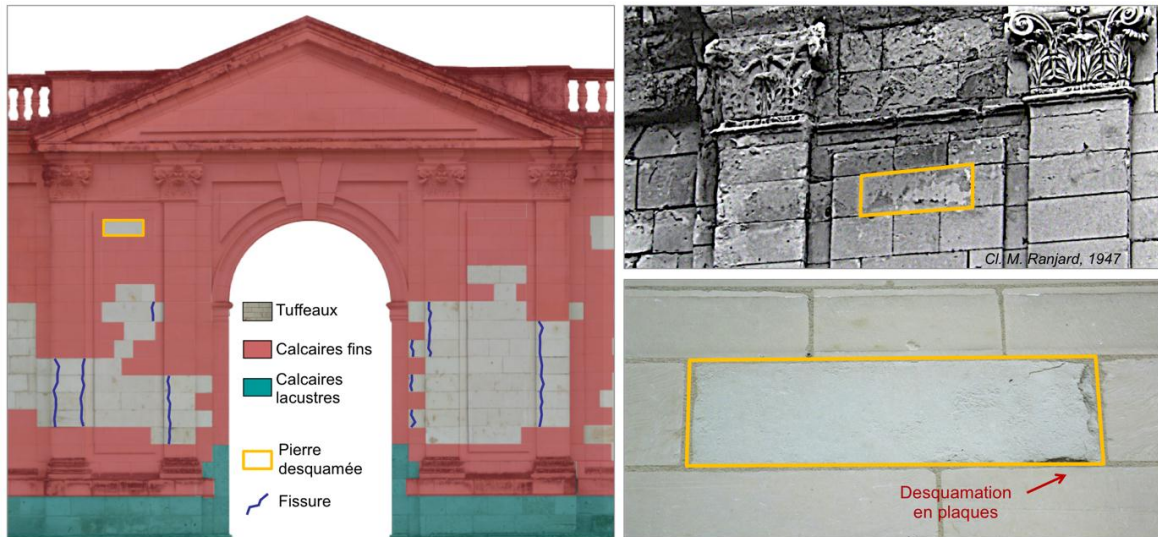
FIGURE 66 : ILLUSTRATION DES FISSURES ET D'UN DEPART DE DESQUAMATION EN PLAQUES SUR LE PORTAIL ROYAL

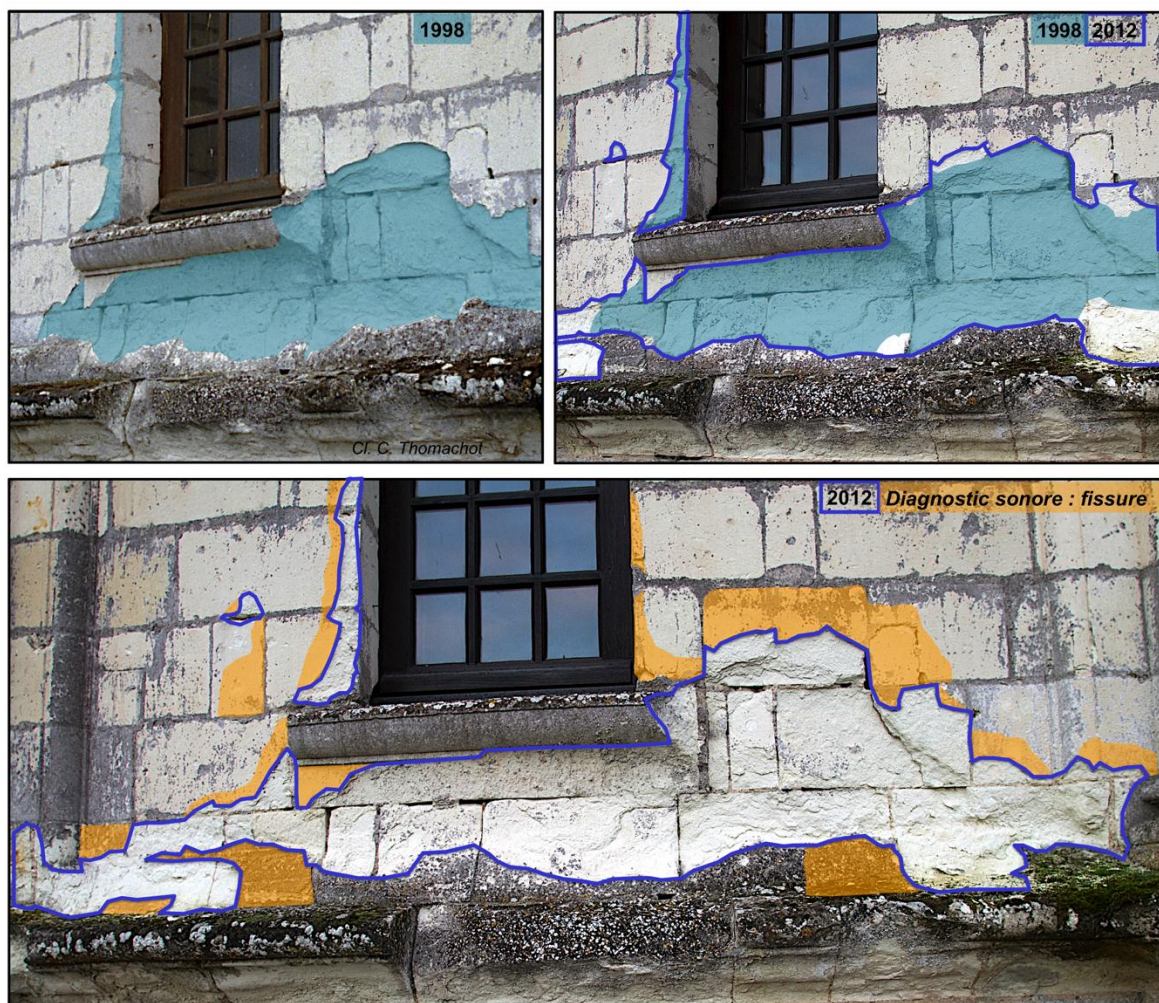
FIGURE 67 : DESQUAMATION EN PLAQUES SUR LA TOUR DU CHAUDRON

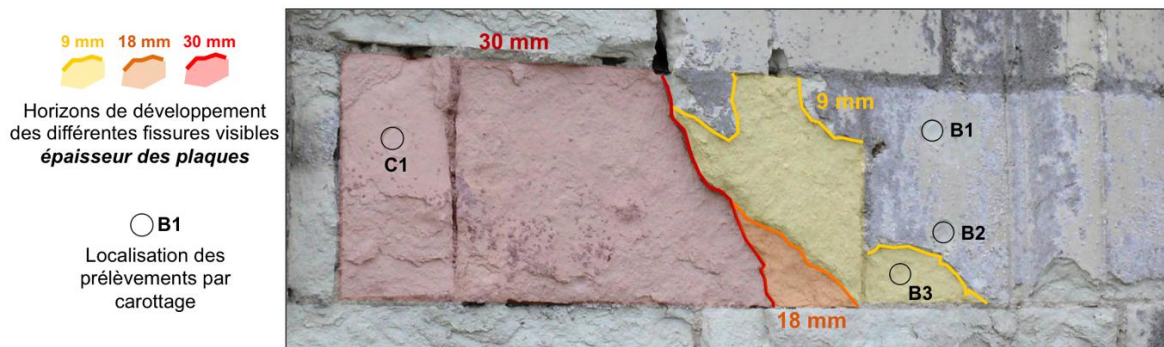
FIGURE 73 : RESEAU DE FISSURES DE LA ZONE DESQUAMEE, OBSERVABLE A DROITE DE LA FENETRE

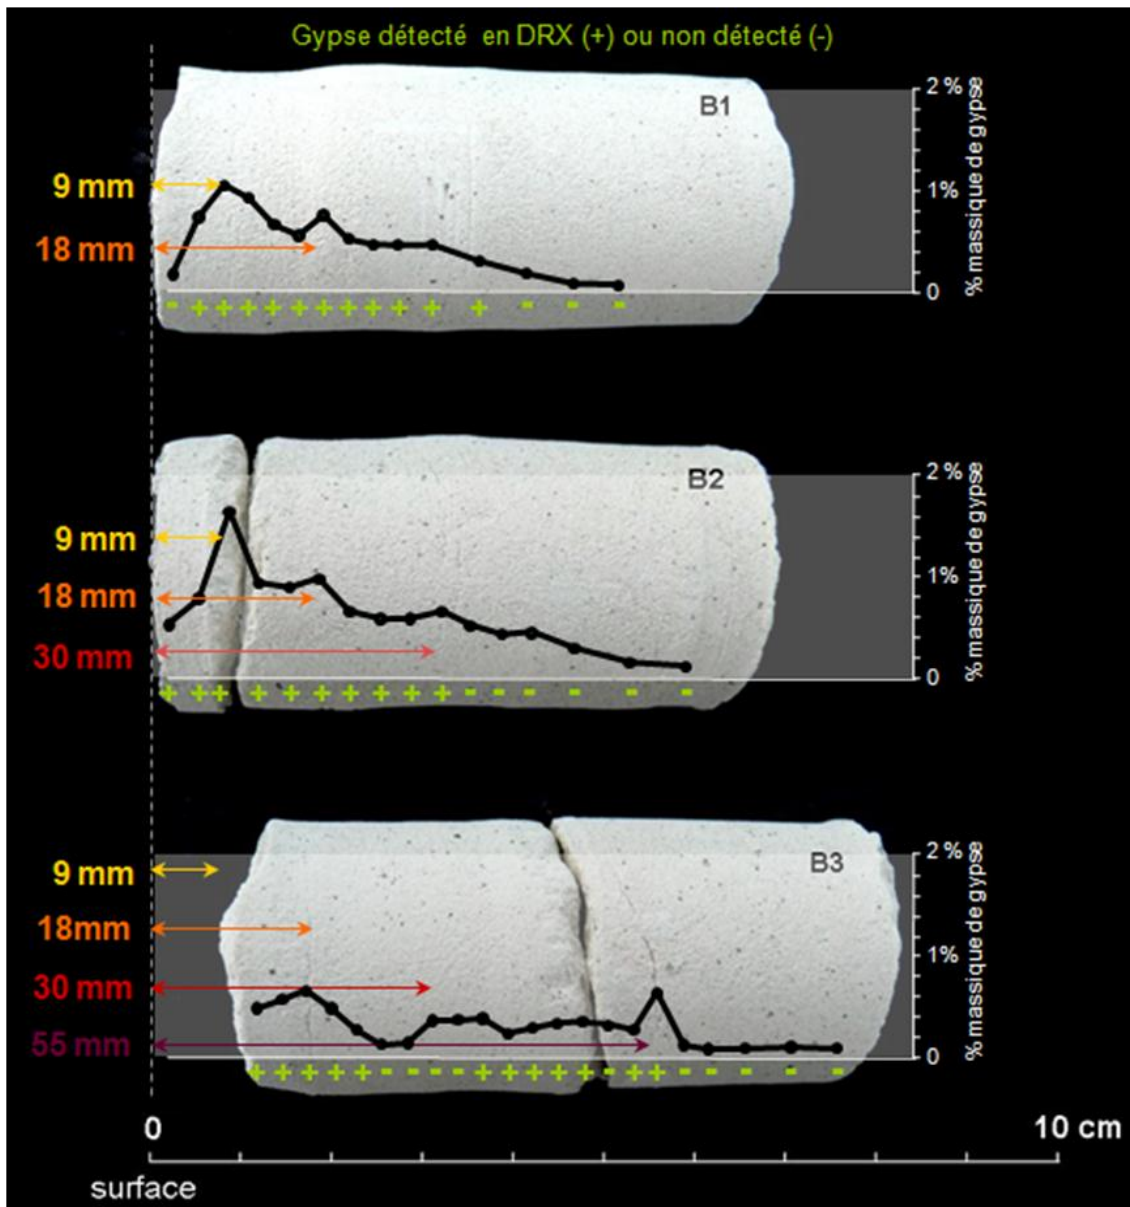
FIGURE 78 : REPRESENTATION DES TROIS ETATS D'AVANCEMENT D'UNE ALTERATION EN PLAQUES, PRELEVEE SUR LA TOUR DU CHAUDRON, AVEC MATERIALISATION DES FISSURES ET REPARTITION EN FONCTION DE LA PROFONDEUR DU POURCENTAGE MASSIQUE DE GYPSE DETECTE PAR CHROMATOGRAPHIE IONIQUE

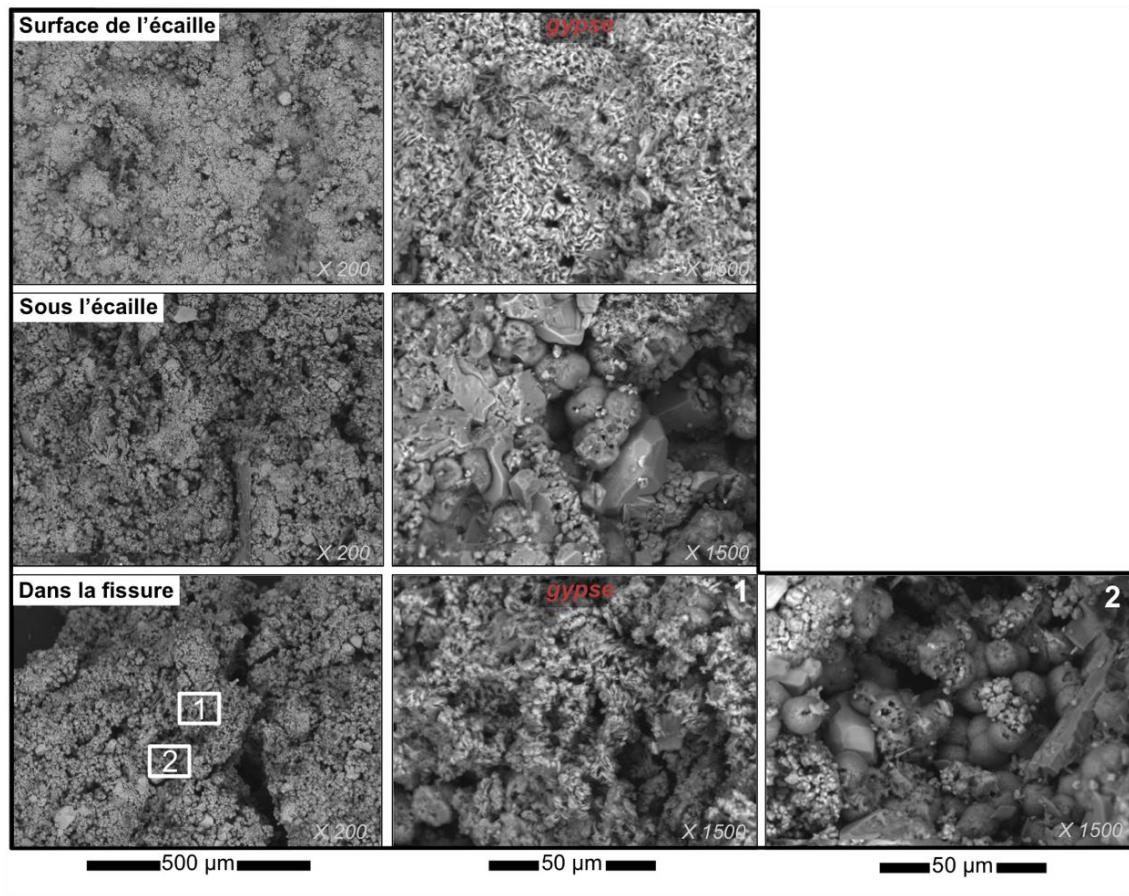
FIGURE 87 : LOCALISATION DES CRISTAUX DE GYPSE D'UNE DESQUAMATION EN FEUILLETS PAR OBSERVATION AU MEB

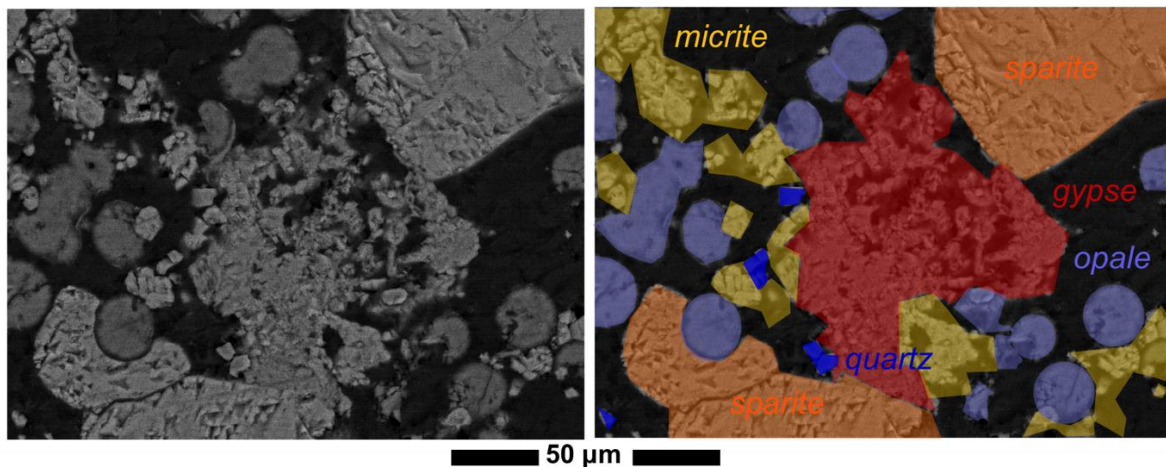
FIGURE 88 : OBSERVATION AU MEB DE CRISTAUX DE GYPSE LOCALISES DANS LA FISSURE DE L'ECHANTILLON B2
