**THÈSE** présentée par :  
**Sarah Janvier-Badosa**

Pour obtenir le grade de **Docteur de l'université d'Orléans**  
Spécialité Génie Civil

**Le carnet de santé d'un monument**  
Application au château de Chambord

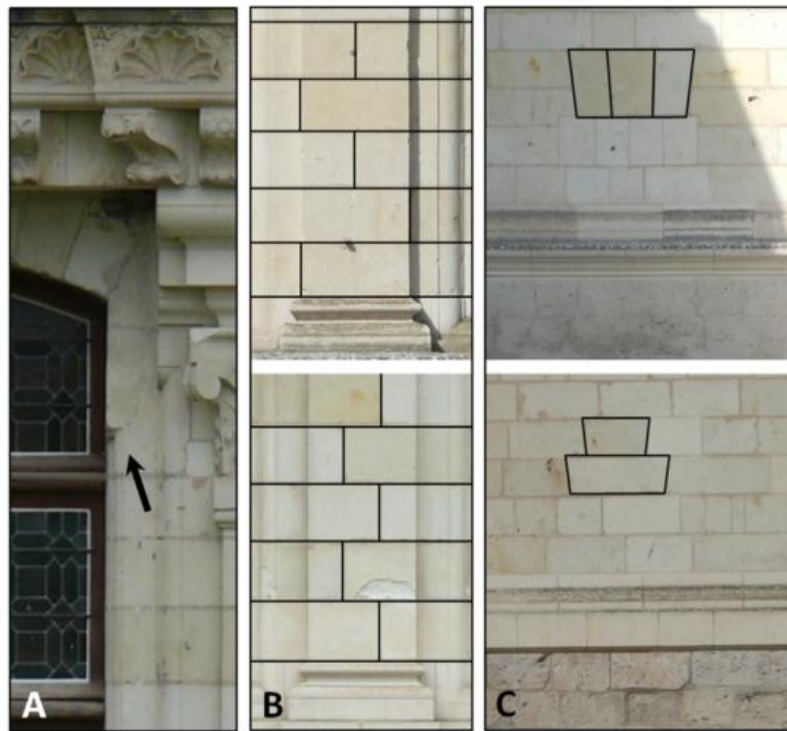
Outre l'observation des différentes altérations qui se développent sur les parements, et leur relevé précis, observer les façades apporte un certain nombre d'informations d'ordre archéologique et historique, sur les techniques de construction en général ou sur les étapes chronologiques de construction de l'aile Sud et de la tour du Chaudron en particulier. Ces informations revêtent parfois l'aspect d'indices révélateurs de modifications des choix architecturaux. On observe par exemple des traces trahissant l'agrandissement ou de nouveaux percements de baies, comme sur la Figure 4(A) où les moulures des baies, agrandies par la suite, laissent cette moulure interrompue. On peut remarquer également des implantations d'assises de pierres ou des formes sculptées très différentes d'une zone à l'autre de la façade, comme par exemple sur ces pilastres en Figure 4(B). Enfin, des portes murées sont observées sur la façade Sud, trahies parfois uniquement par leur linteau visible en Figure 4(C).

**FIGURE 4 : EXEMPLES DE MODIFICATIONS DE CHOIX ARCHITECTURAUX - AILE SUD.**  
**AGRANDISSEMENT DES BAIES (A). DIFFERENCES D'IMPLANTATION DES ASSISES (B) ET PORTE MUREE (C)**

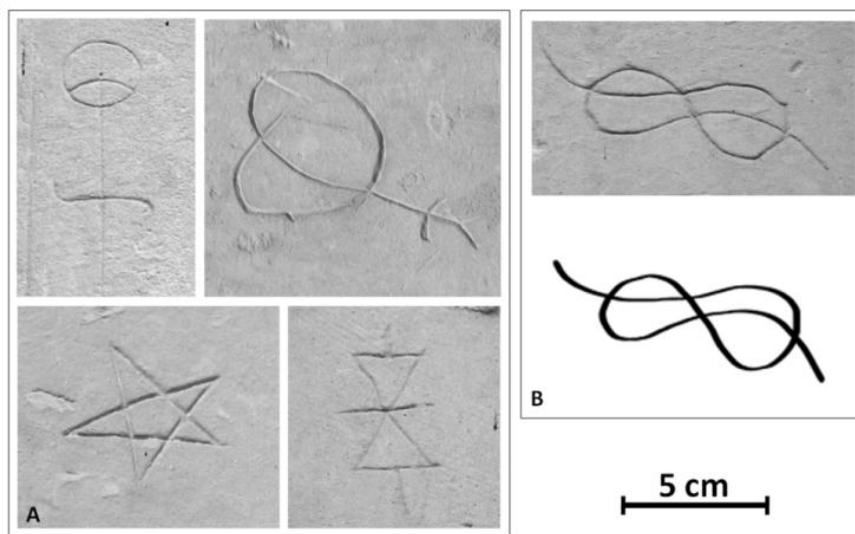
ils étaient payés à la tâche, soit au nombre de sculptures réalisées<sup>5</sup> (Prigent et Sapin, 2004 ; Chatenet, 2001). C'est pourquoi on retrouve ces signes notamment au niveau des pilastres et chapiteaux, et des moulures des jambages des baies. Ils sont également présents sur les pierres de l'entablement qui ont été conservées et sur les parties non remplacées du stylobate. Grandes de cinq centimètres en moyenne, ces marques (lettres ou signes géométriques) sont aisément sculptées en traits et courbes dans la texture tendre du tuffeau, comme l'illustre la Figure 5. Quel que soit leur rôle réel, ces signes lapidaires sont, dans le cadre de cette étude, un outil de datation important.

**FIGURE 5 : EXEMPLES DE SIGNES LAPIDAIRES DE L'AILE SUD (A) ET REPRÉSENTATION GRAPHIQUE D'UN SIGNE (B)**

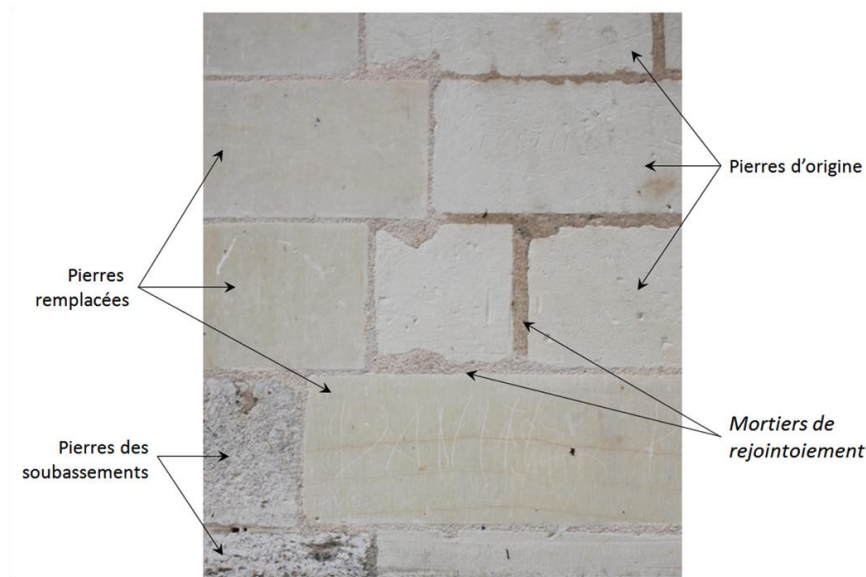
distingue de la surface légèrement érodée et patinée d'une pierre ancienne (Figure 6). Si les deux pierres sont de natures différentes, cette différenciation en est facilitée. De plus, lors d'une opération de remplacement de pierre, les mortiers de rejointoiement sont refaits, et leur différence de composition est visible à l'œil nu (couleur de la pâte, taille et couleur des granulats, ...), permettant de mettre en évidence les restaurations effectuées comme le montre la Figure 6. Cependant, si cette différenciation est possible pour les calcaires utilisés en élévation, plus fins, elle est beaucoup plus difficile pour les pierres des soubassements, plus grossières.

**FIGURE 6 : EXEMPLE DE DIFFERENCE DE FACIES ENTRE PIERRES D'ORIGINE, PIERRES REMPLACEES ET PIERRES DES SOUBASSEMENTS, ET EXEMPLE DE JUXTAPOSITION DE MORTIERS DE REJOINTOIEMENT DIFFERENTS - AILE SUD**

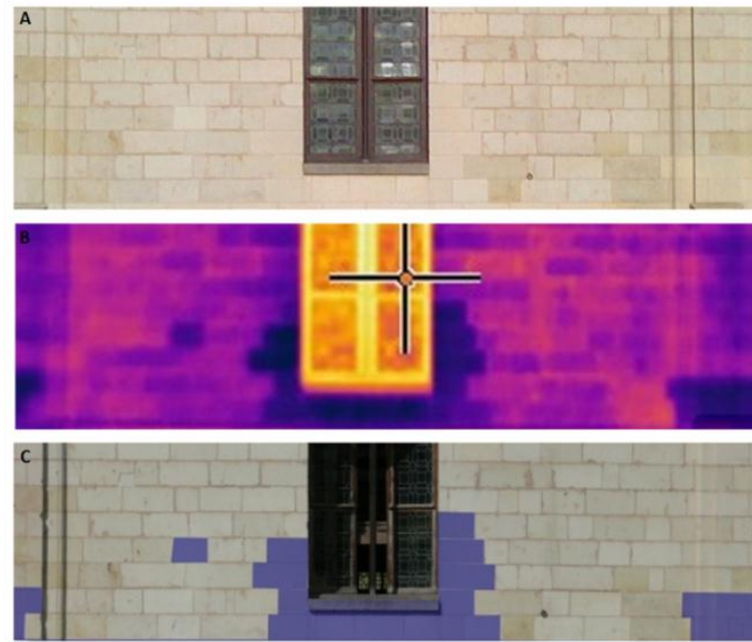
Ces observations de terrain peuvent être complétées par des diagnostics *in situ* non destructifs des façades. En effet, la thermographie infrarouge permet de mettre en évidence des différences de diffusion thermique entre les matériaux observés, révélant des propriétés thermiques différentes entre ces matériaux juxtaposés (Figure 7). Ainsi, dans notre cas, après une nuit froide, lorsque la façade subit l'action du soleil, le tuffeau se réchauffe plus rapidement que d'autres pierres calcaires comme la pierre de Richemont, entraînant des différences de température en surface, visibles sur l'image thermique. Cette technique de diagnostic facilite, et permet de confirmer en cas de doute, l'identification des différentes natures de pierres.

FIGURE 7 : EXEMPLE D'UNE TRAVEE DE L'AILE SUD (A), VUE DES DIFFERENTES NATURES DE PIERRES EN IMAGERIE THERMIQUE (B) ET CARTOGRAPHIE DES PIERRES DE RICHEMONT REMPLACEES (C)

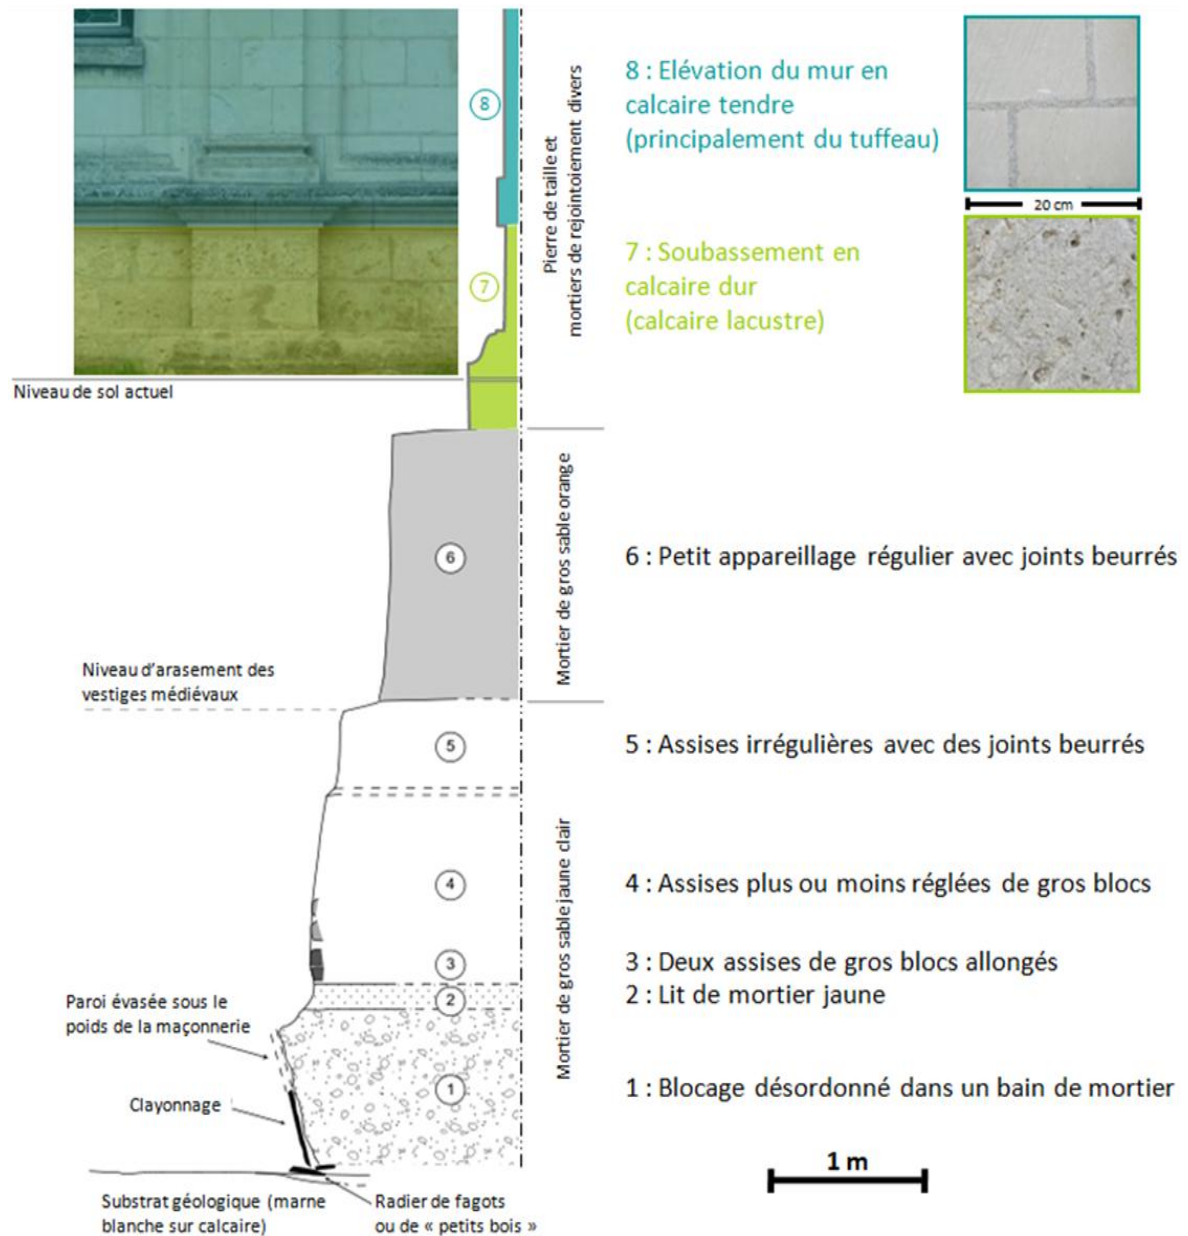
fouille de la cour à partir des années 1999 ont conduit à réviser cette hypothèse, puisqu'aucun pilotis en bois n'a été retrouvé. En revanche, les fondations se développent sur plusieurs niveaux de moellons et mortiers grossiers qui sont surmontés d'un niveau de maçonnerie plus régulière qui vient rejoindre le niveau des maçonneries arasées de l'édifice médiéval préexistant sous une partie du donjon. Ces fondations sont continues sur l'ensemble du château, ce qui permet d'affirmer que l'ensemble des différentes parties du château était prévu dès l'origine (Bryant *et al.*, 2007) (Figure 13).

FIGURE 13 : PROFIL DES FONDATIONS ET DE L'ELEVATION DE LA TOUR DU CHAUDRON – COUPE REALISEE AU NIVEAU DE LA COUR (ADAPTATION D'APRES BRYANT *ET AL.*, 2007)

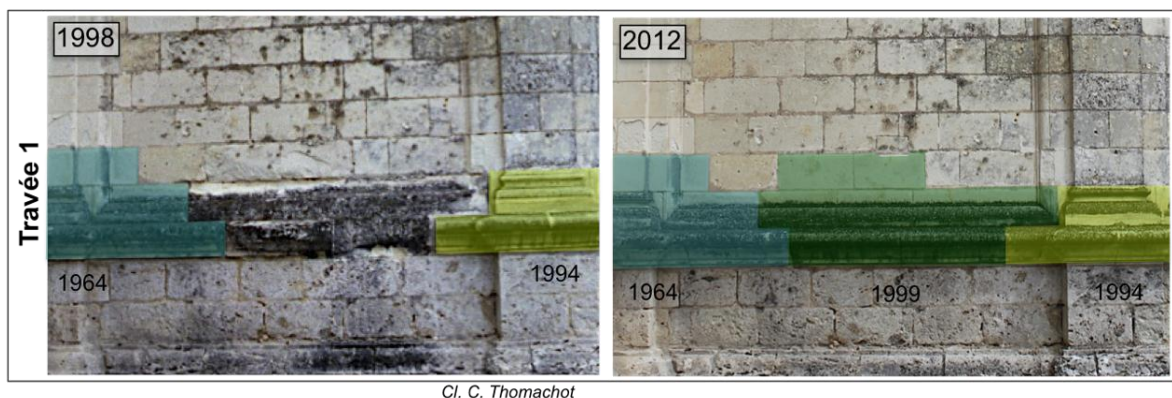
tuffeau de Villentrois. Il est également précisé que toutes les traces archéologiques (trous de boulins) que comportaient les pierres à remplacer ont été scrupuleusement reproduites. Enfin, une patine artificielle a été appliquée pour "vieillir" les pierres neuves<sup>98</sup>. La Figure 33 montre la première travée de la tour avant sa restauration de 1999, avec un stylobate très abîmé sur l'ensemble de la travée, à l'exception des pierres contiguës à l'aile Sud, déjà remplacées lors des restaurations de l'aile Sud en 1964<sup>99</sup>. Il semblerait que ces restaurations se sont légèrement prolongées sur le stylobate de la tour, au niveau des premiers parements de gauche de la première travée. Les pierres restaurées sur la partie droite de cette même photographie datent des remplacements de 1994 sur la deuxième travée.

**FIGURE 33 : DATES DES DIFFÉRENTES REPRISES DES PAREMENTS DE LA TOUR DU CHAUDRON SUR LA TRAVÉE CONTIGÜE À L'AILE SUD**

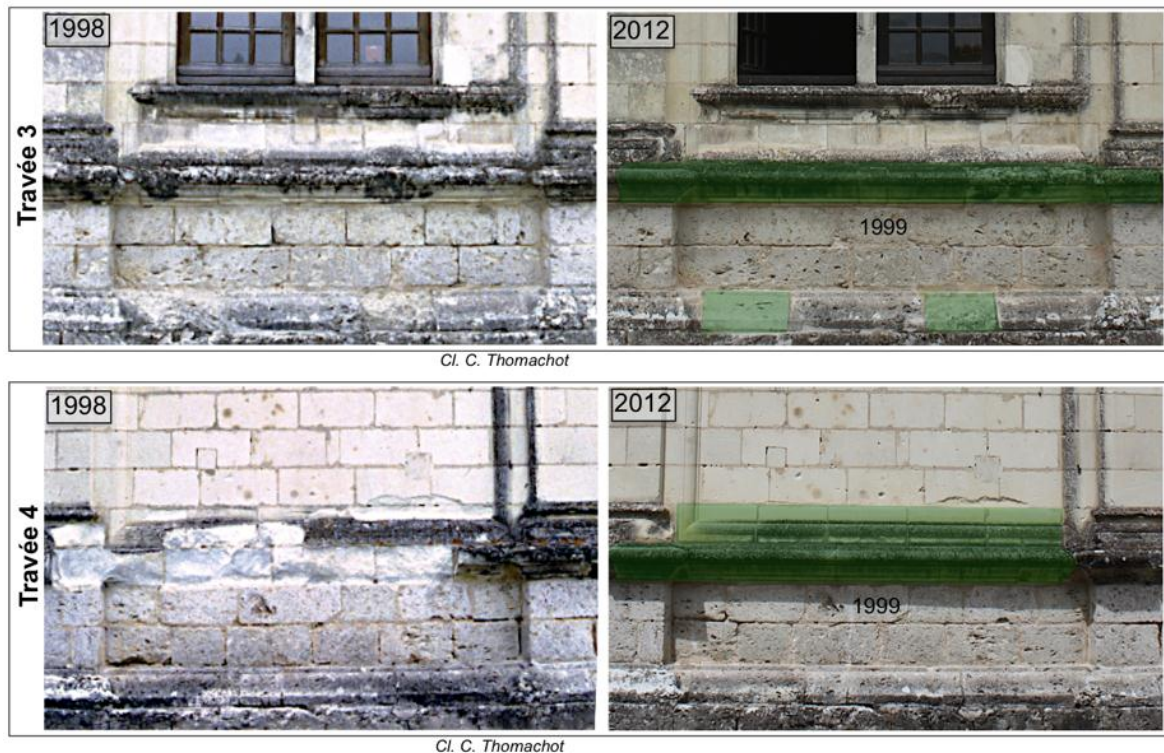
Seules les travées n°1 et n°2 sont concernées par les devis et mémoires conservés aux archives. Or on remarque que les quatre premières travées en partant de l'aile Sud présentent un stylobate de pierre saine. L'état avant restauration des travées n°3 et n°4 est visible sur des clichés pris en mai 1998 (Thomachot, 1998), ce qui indique que la restauration de ces deux travées restantes date d'après 1998, probablement dans la continuité des travaux de 1999. Dans ces devis, il est mentionné qu'il était prévu que l'ensemble de la tour du Chaudron soit restauré, au moins au niveau du stylobate. Les travaux semblent être cependant arrêtés, seules les travées visibles par le public ont été restaurées (Figure 34).

**FIGURE 34 : STYLOBATE DES 3<sup>E</sup> ET 4<sup>E</sup> TRAVEES DE LA TOUR DU CHAUDRON AVANT ET APRES LA RESTAURATION DE 1999**

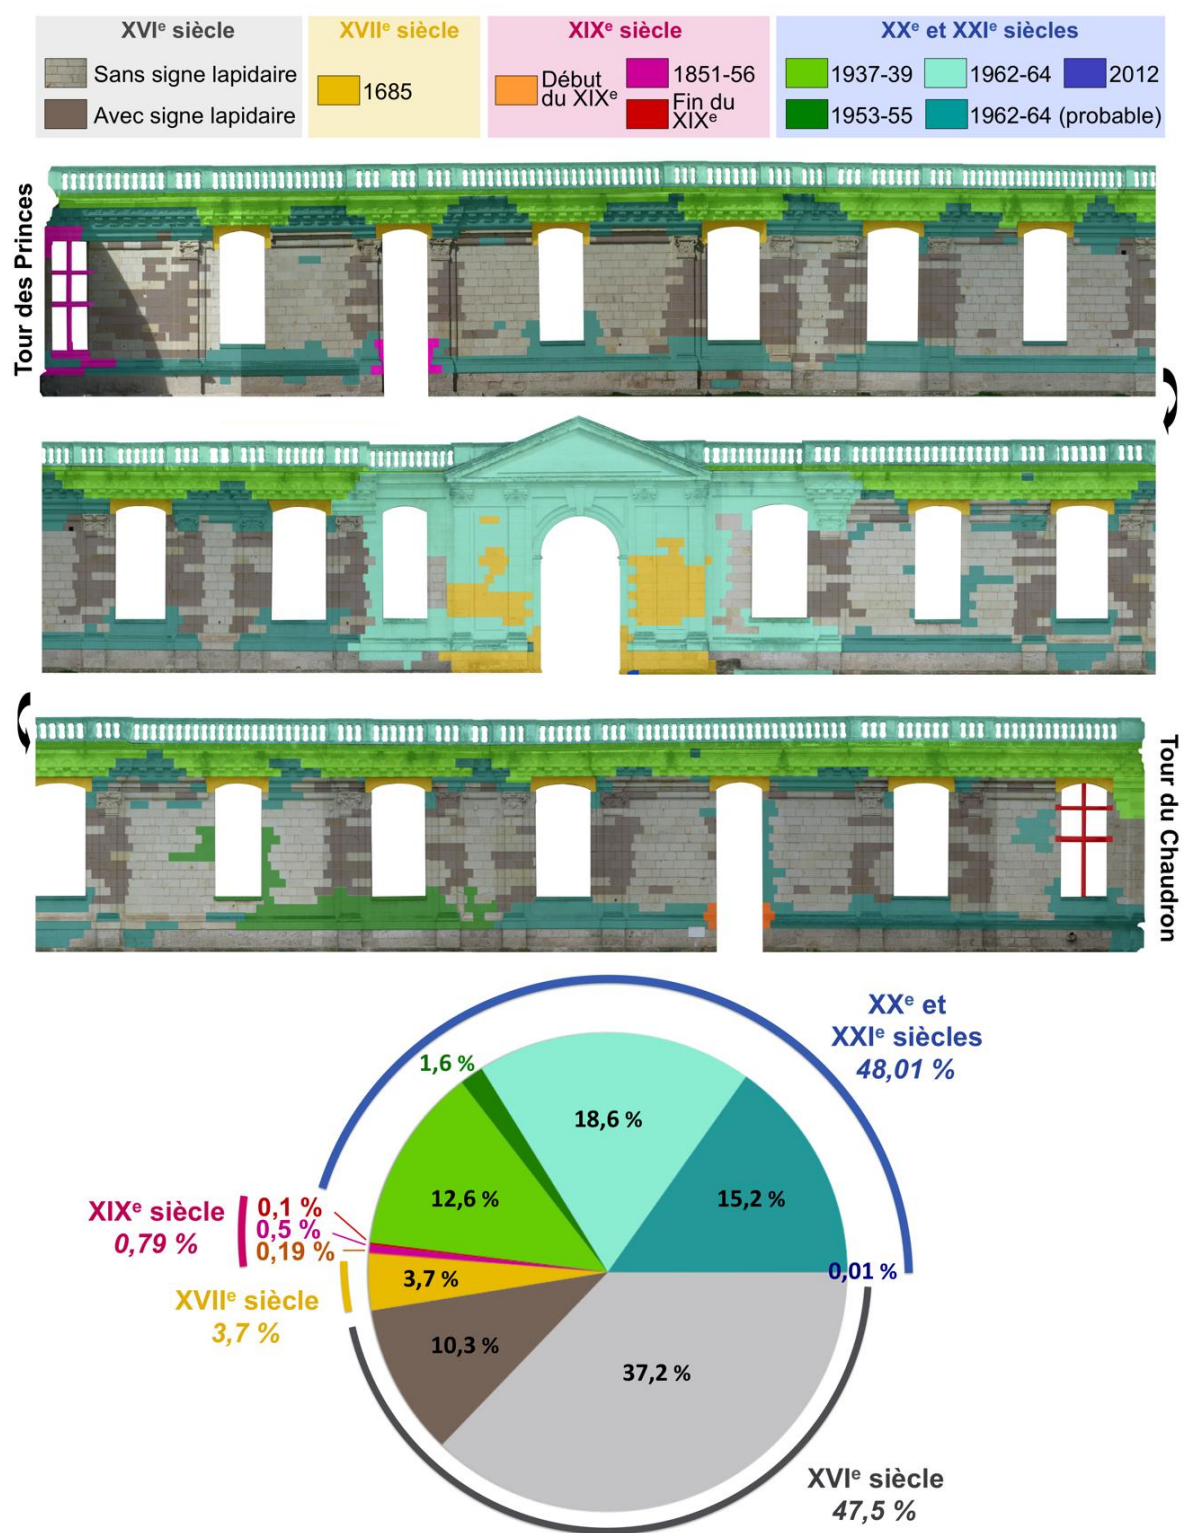
Que ce soit pour l'aile Sud ou la tour du Chaudron, les cartographies de la Figure 36 et de la Figure 37 permettent de constater que ce sont essentiellement les parties hautes et les parties les plus saillantes qui ont été remplacées<sup>100</sup>. Ceci s'explique par le fait que ce sont les parties les plus altérées du fait de leur relief. Les calcaires lacustres de soubassement, en revanche, ne sont que très peu souvent remplacés, en raison de leur dureté, de leur faible altérabilité, et probablement de leur importance esthétique secondaire ; leur emploi en soubassement du tuffeau étant ainsi pleinement justifié.

On remarque enfin que c'est au XX<sup>e</sup> siècle que le pourcentage de surface de pierres remplacées est le plus important, autour de 48% pour l'aile Sud et de 26% pour la tour du Chaudron. Ces cartographies sont un état final des façades, ce qui expliquerait que l'on trouve un pourcentage plus élevé de pierres remplacées à des périodes récentes. Mais les archives affichent tout de même une tendance forte montrant que c'est au XX<sup>e</sup> siècle qu'ont eu lieu les restaurations les plus importantes.

FIGURE 36 : CARTOGRAPHIE DE LA REPARTITION DES DIFFERENTES DATES DE POSE DE PIERRES SUR LA FAÇADE EXTERIEURE DE L'AILLE SUD ET PROPORTIONS DE CHACUNE DE CES DATES

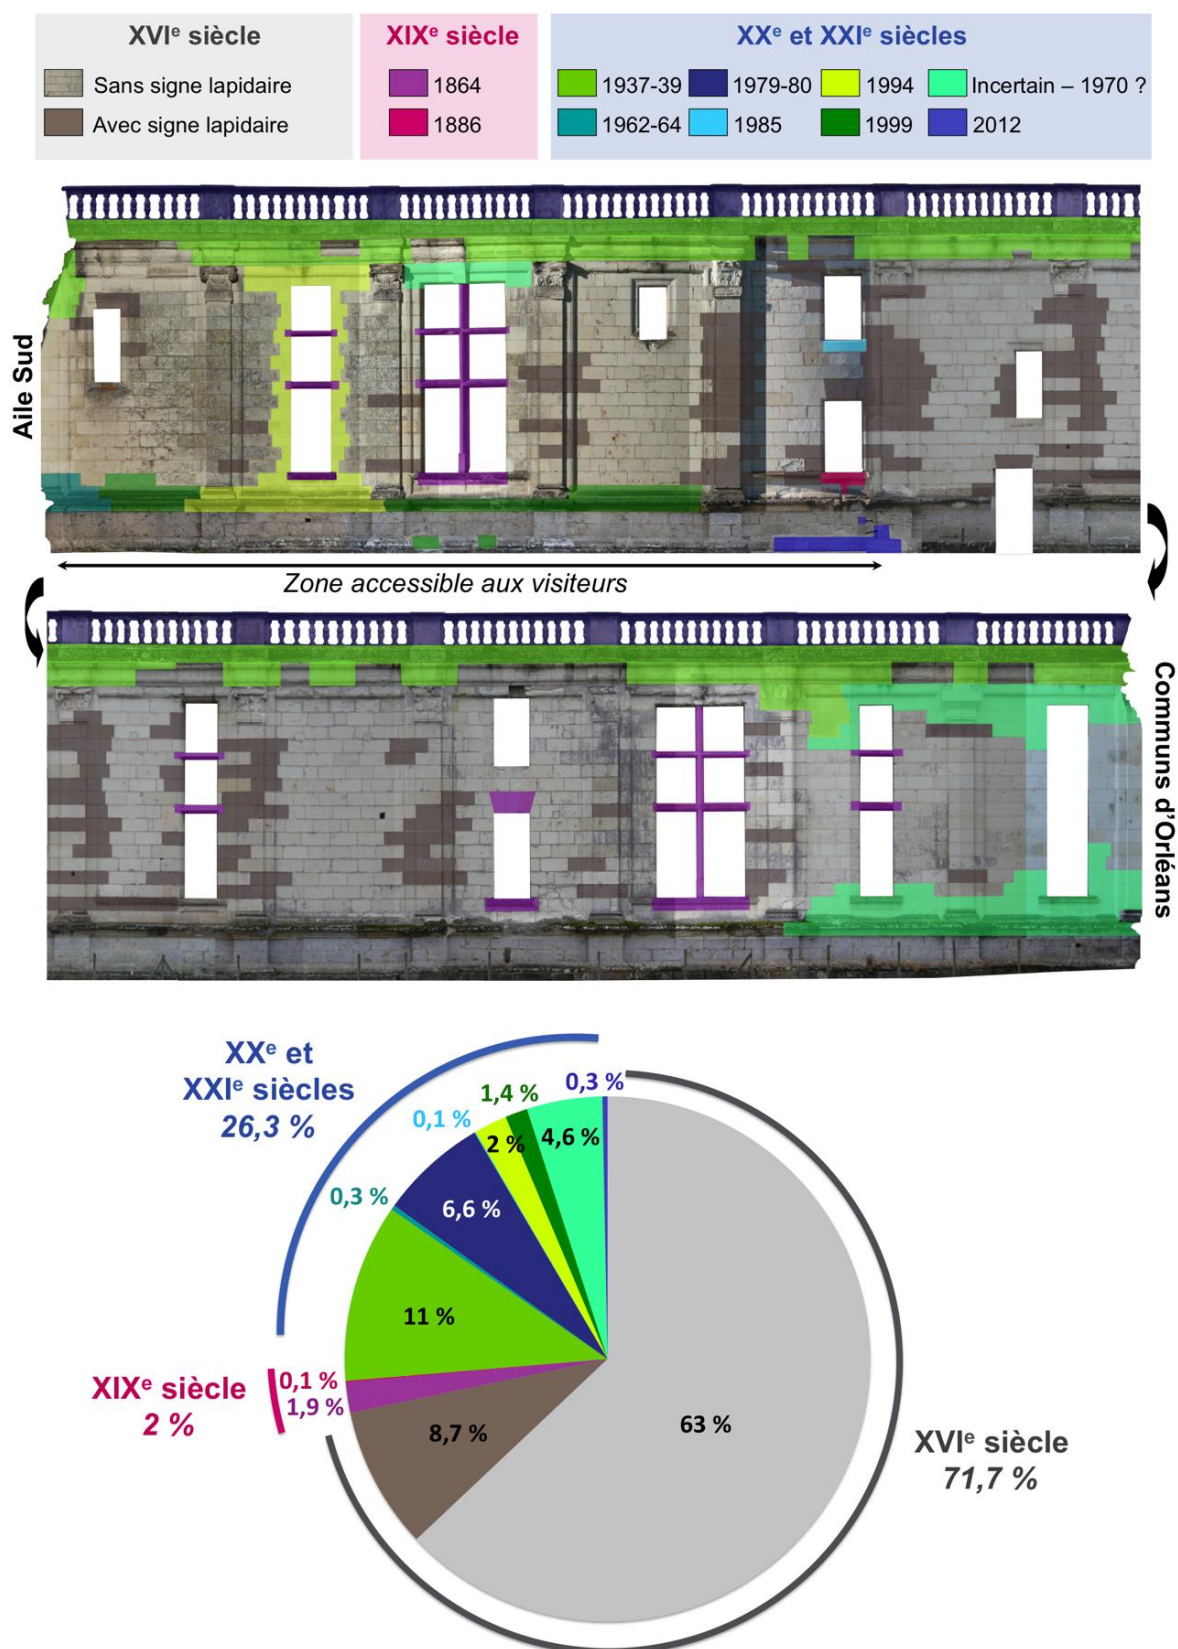
FIGURE 37 : CARTOGRAPHIE DE LA REPARTITION DES DIFFERENTES DATES DE POSE DE PIERRES SUR LA FAÇADE EXTERIEURE DE LA TOUR DU CHAUDRON ET PROPORTION DE CHACUNE DE CES DATES

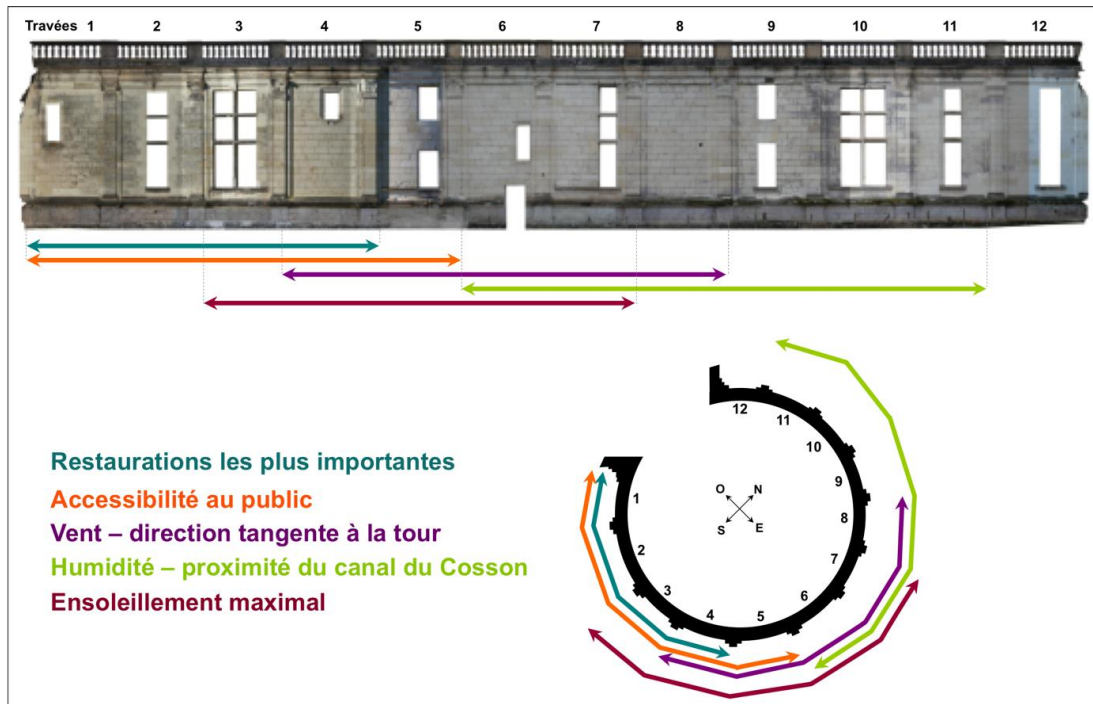
L'orientation des façades joue également un rôle dans le processus d'altération. La tour du Chaudron étant circulaire, l'ensemble des travées ne subit pas les mêmes conditions climatiques. En effet, l'ensoleillement direct, la direction du vent et des précipitations sont différents selon l'orientation des travées. De plus, une partie de la tour du Chaudron est bordée par les fausses braies qui donnent sur le canal du Cosson. Il faut noter que les fausses braies surplombent des douves qui ont longtemps été asséchées, et qui n'ont été remises en eau qu'en 1972. Le niveau d'eau dans les douves varie au cours de l'année, haut en été et très bas en hiver. Par ailleurs, les zones les plus restaurées et l'accessibilité au public ne concernent pas toutes les travées. La Figure 44 résume les données environnementales observées liées à la tour du Chaudron.

FIGURE 44 : REPRESENTATION DES DONNEES ENVIRONNEMENTALES DE LA TOUR DU CHAUDRON, EN ELEVATION ET EN PLAN

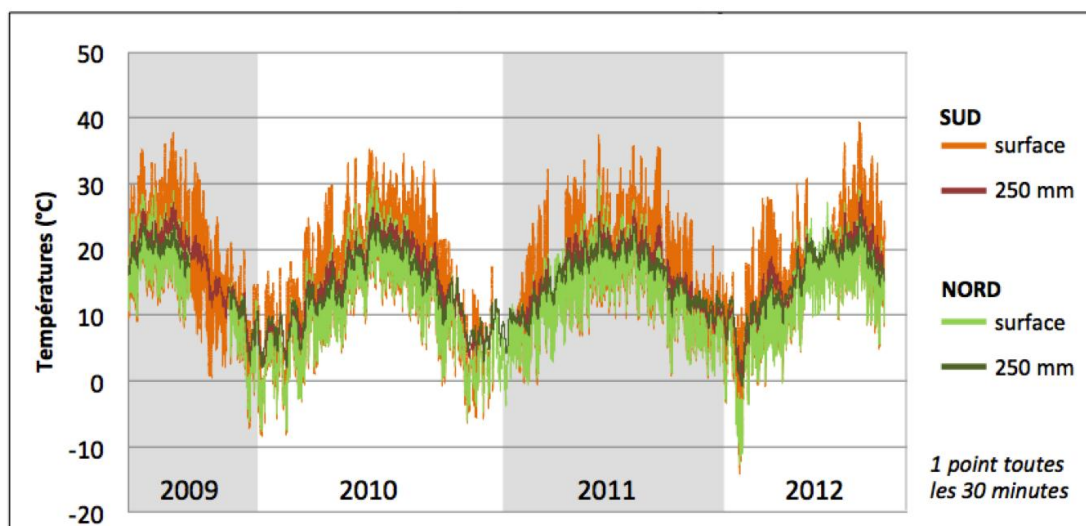
Les températures, parfois négatives en hiver même à l'intérieur de la pierre, sont en moyenne plus froides côté Nord. La Figure 46 représente la température à la surface d'une pierre et celle à 250 mm de profondeur, suivant son exposition durant la période mesurée. L'amplitude des températures journalières est près de deux fois plus importante sur le côté Sud par rapport au côté Nord. Les valeurs négatives sont relativement comparables bien

qu'encore légèrement plus faibles sur le côté Sud, mais les valeurs positives sont bien supérieures au côté Sud. Ainsi, à la surface de la pierre, la température ne dépasse jamais les 30°C au Nord, alors qu'au Sud, les températures maximales moyennes enregistrées sont autour de 38°C. C'est l'année 2012 qui a connu la plus grande amplitude de température d'une saison à l'autre. Les températures à la surface de la pierre sont descendues jusqu'à -14°C en février 2012, atteignant également les 0°C à une profondeur de 250 mm, et sont montées jusqu'à 39°C en Août 2012. Les températures mesurées à 250 mm à l'intérieur de la pierre suivent les mêmes tendances que celles mesurées en surface, mais de manière fortement atténuée, se situant à la moyenne de l'amplitude journalière, variant peu au cours de la journée.

Les températures minimales mesurées au cours de ces trois années conduisent à s'interroger sur la situation de Chambord et son rapport au gel, agent souvent tenu responsable de fortes dégradations (Thomachot, 2002). La norme NF B10-601 définit sur une échelle quatre zones de gel en fonction des températures mesurées et du nombre de jour de gel<sup>105</sup>. Selon cette norme, les températures relevées par les stations météorologiques de la région situeraient Chambord dans une zone de gel faible à très faible, le nombre de jours consécutifs où les températures négatives perdurent n'excédant pas quatre. Ce n'est donc pas une zone climatique aux conditions extrêmes, même si les effets du gel peuvent être importants lors d'épisodes de baisse de température importante et brutale comme ceux mesurés en 2012.

FIGURE 46 : TEMPERATURE MESUREE A LA SURFACE ET A 250 MM DE PROFONDEUR D'UNE PIERRE, SELON SON EXPOSITION AU NORD OU AU SUD

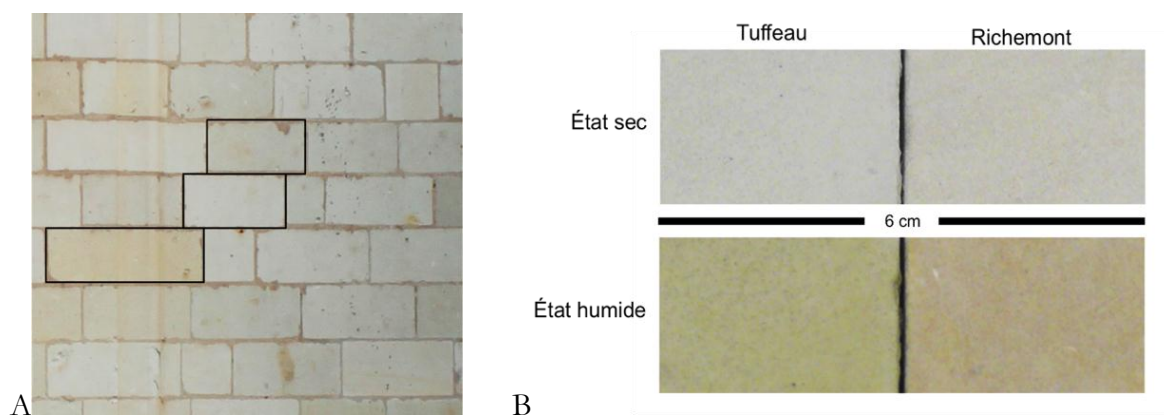
Au sein même des tuffeaux, différentes teintes existent, d'un ocre presque blanc à un ocre beaucoup plus jaune, selon la carrière de provenance du tuffeau, ou le banc duquel la pierre a été extraite (Rautureau, 2011). Une fois la pierre mise en place sur le monument, avec le temps, la surface exposée à l'air durcit et se recouvre d'une patine naturelle, accentuant ces différences de teintes initiales (Brunet-Imbault, 1999). Un autre type de variation chromatique est observable. Il s'agit des couleurs des différentes pierres en présence d'humidité, et notamment après un épisode de pluie. Le tuffeau, selon sa provenance, tend vers une couleur légèrement verdâtre, alors que la pierre de Richemont a tendance à rougir (Figure 48).

Cependant, ces modifications de surface ne sont pas des dégradations à proprement parler, car elles sont une altération naturelle lente et systématique, traduisant le vieillissement naturel de la pierre sans perte de matière. Les variations chromatiques engendrées par ces phénomènes sont faibles, voire temporaires (pluies), et aucune de ces altérations n'est jugée comme inesthétique ou dangereuse pour la durabilité des pierres.

**FIGURE 48 : VARIATIONS CHROMATIQUES NATURELLES DU TUFFEAU, PAREMENTS DE L'AILE SUD (A). ET VARIATIONS CHROMATIQUES DU TUFFEAU ET DE LA PIERRE DE RICHEMONT ENTRE L'ÉTAT SEC ET L'ÉTAT HUMIDE, PIERRES SAINES EN LABORATOIRE (B)**

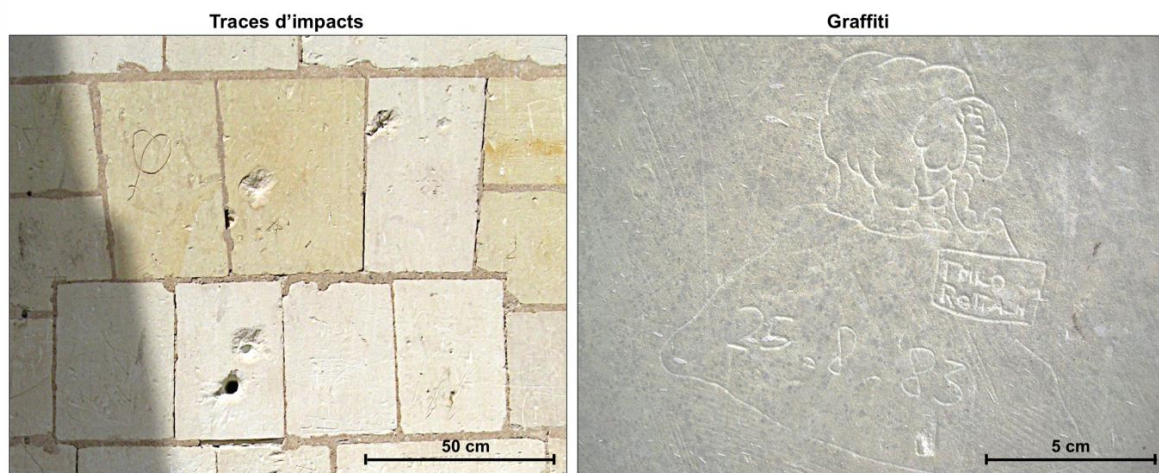
Ces pertes de matière, telles que définies par l'ICOMOS, décrivent des morphologies d'altérations superficielles. Celles observées sur les façades sont uniquement d'origine mécanique : des traces d'impacts de projectiles, des rayures ou incisions, très souvent la conséquence de graffitis gravés dans la pierre tendre, réalisés à diverses périodes, et en encore plus grand nombre depuis que le château est ouvert au public pour les visites. Ces types d'altération, illustrés à la Figure 50, sont donc uniquement des conséquences d'actions anthropiques.

FIGURE 50 : EXEMPLE D'ALTERATIONS ANTHROPIQUES

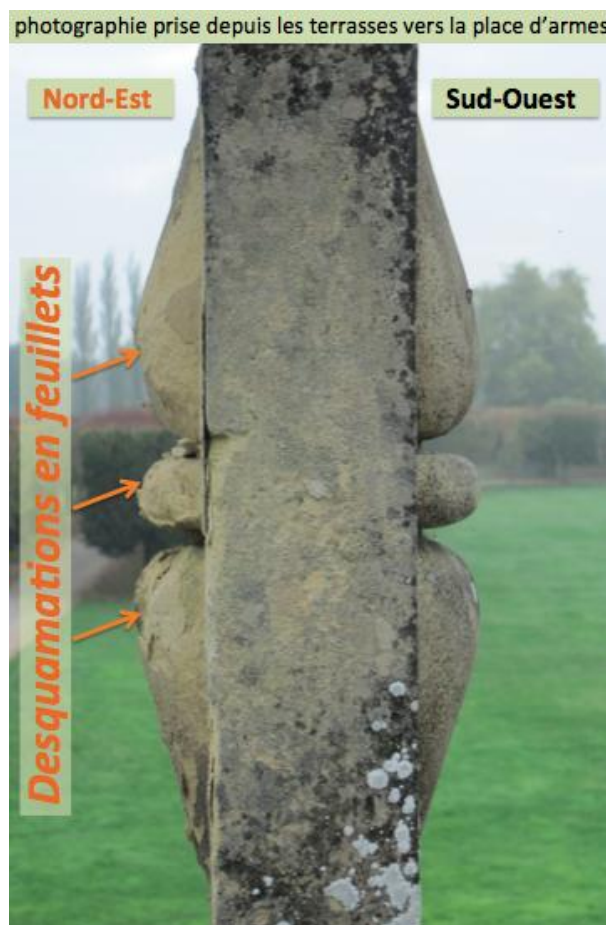
**FIGURE 57 : ORIENTATION LA PLUS FREQUENTE DES DESQUAMATIONS EN FEUILLETS SUR LES BALUSTRES DE L'AILE SUD**

Enfin, les desquamations en feuillets sont abondantes et presque systématiques sur les parties abritées des balustres couronnant l'aile. Leur présence est récurrente sur le côté des balustres orientés vers la tour du Chaudron (Nord-Est), et est un peu moins fréquente sur le

côté orienté vers la tour des Princes (Sud-Ouest). Cette localisation d'altération est la même que pour les quelques balustres concernés sur la tour, au niveau de la travée n°7. De plus, notons que la rambarde opposée de la terrasse de l'aile Sud, donnant sur la cour du château, présente cette même répartition d'altérations en feuillets, mais dans des proportions moindres. La Figure 57 illustre cette répartition des desquamations en feuillets. La direction du vent est relativement régulière à Chambord, et souffle depuis le Sud/Sud-Ouest, les desquamations en feuillets se développent à l'opposé, dans la zone du balustre qui est abritée du vent et où l'eau s'accumule préférentiellement sans lessivage. Cette disposition préférentielle permet d'appuyer l'hypothèse que le vent favorise une cinétique de séchage rapide tandis que la formation de feuillets semble nécessiter le contraire.

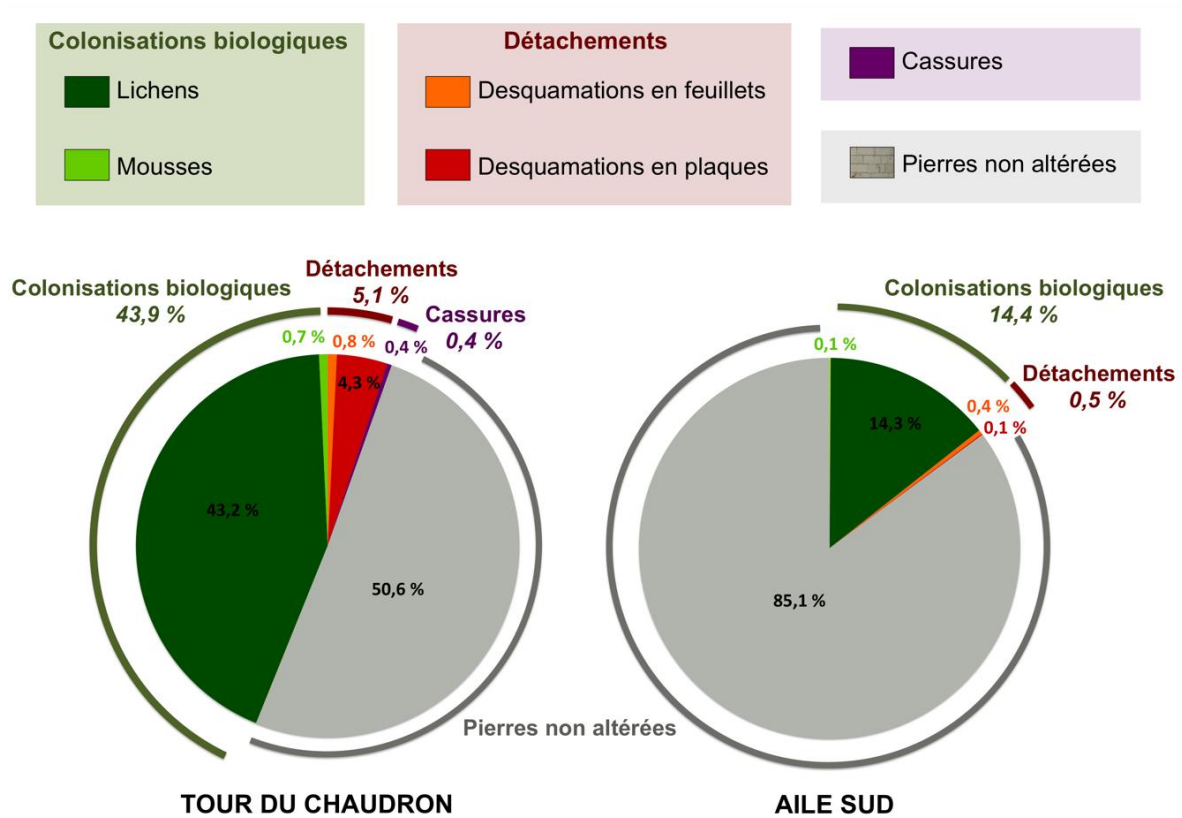
FIGURE 58 : PROPORTION DE SURFACE DE FAÇADE ALTÉRÉE SELON CHAQUE TYPE D'ALTÉRATION

Comme dans le chapitre précédent, il est possible d'estimer les proportions de surface de pierres associées aux différentes cartographies d'altération. Ces pourcentages sont présentés à la Figure 58 et permettent de constater que près de 50 % des parements de la tour du Chaudron sont recouverts d'une altération, quelle qu'elle soit. Alors que pour l'aile Sud, moins de 15 % du parement est altéré.

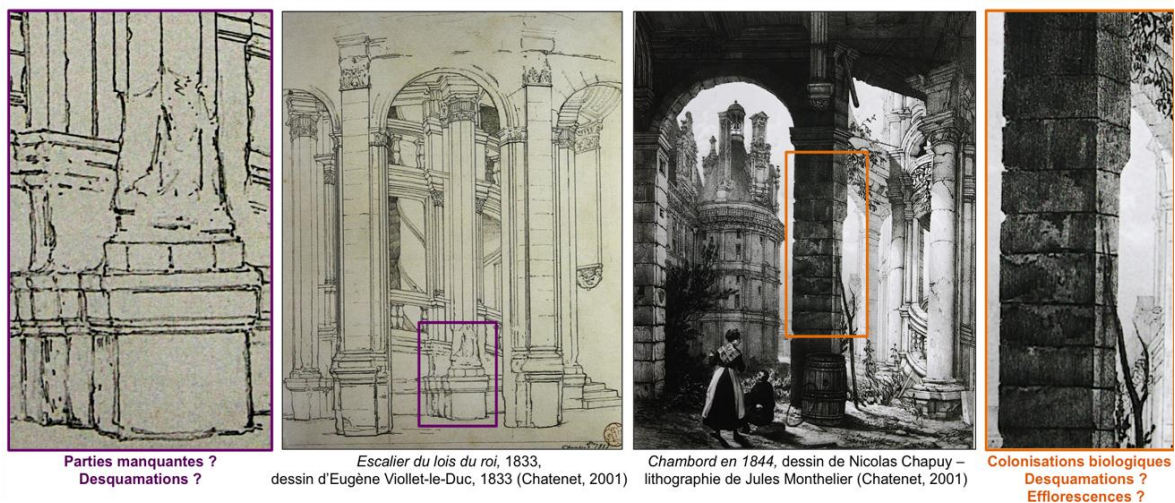
FIGURE 59 : GRAVURES REALISEES AU XIX<sup>E</sup> SIECLE

Des gravures réalisées à cette même période montrent le château dans un état semblable (Figure 59). Bien que probablement représentatives de l'état du château, à l'abandon et envahi de végétation, ces gravures sont à considérer avec précaution : l'esthétique de la ruine est un thème courant durant cette époque romantique, et la représentation artistique prime sur la justesse scientifique. Sur le dessin mis en scène de Nicolas Chapuy, outre la végétation qui se développe dans la cour et les fissures représentées sur les colonnes de l'escalier, les altérations que l'on voit sur les pierres des piliers sont-elles dues à des colonisations biologiques, des desquamations, ou des efflorescences salines ? La gravure d'Eugène Viollet-le-Duc, architecte restaurateur, s'attache plus à illustrer de manière scientifique l'état des parements, que l'on pourrait qualifier de « rongés » ou « désagrégés ». Les parties basses des colonnes sur son dessin sont-elles le résultat de cassures mécaniques ou anthropiques, ou bien de desquamations de la pierre ? À la seule vue de ces gravures, pourtant précises dans leur exécution, il n'est pas possible de se prononcer sur la nature des altérations dessinées, mais le qualificatif de desquamation semble *a priori* inadapté.

De plus, ces gravures représentent bien souvent les parties les plus ouvragées du château, et si des altérations y figurent, elles sont principalement au niveau des reliefs. Il a été vu plus haut que les reliefs sont généralement plus sujets aux altérations par détachement ou perte de matière, que les parties droites des murs. Dans les représentations de la Figure 59, les murs droits ne sont pas représentés. Lorsque ceux-ci sont représentés dans d'autres gravures, le

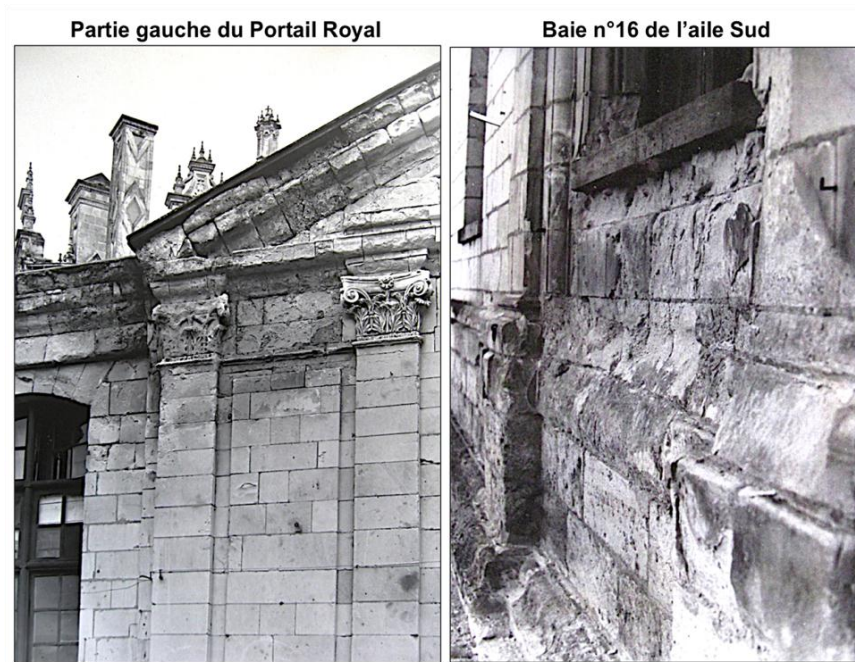
FIGURE 60 : PHOTOGRAPHIES DE L'AILE SUD DATANT DE 1947 (CLICHES M. RANJARD, 1947)

Les altérations décrites dans les textes, bien que vagues, évoquent une pierre érodée, rongée, dont l'infiltration d'eau est la principale cause. Certaines photographies<sup>113</sup> montrent un état de la pierre assez semblable à ces qualificatifs, comme par exemple sur la Figure 60 représentant le Portail Royal en 1947 avant les restaurations de 1962. Cette altération est la conséquence d'un problème d'étanchéité des terrasses construites en 1937, l'accumulation d'eau au niveau des parements ayant entraîné l'altération très rapide des pierres en moins de dix ans. En effet, tous les volumes sont érodés, usés, au niveau de la tâche d'humidité. Ce type d'altération est semblable aux pierres autour de la baie n°16 de l'aile Sud dont l'altération a pour origine une fuite des canalisations situées derrière cette baie. Ces altérations résultent de perturbations ponctuelles, d'accidents, et ne dépendent pas de l'environnement climatique habituel de la pierre.

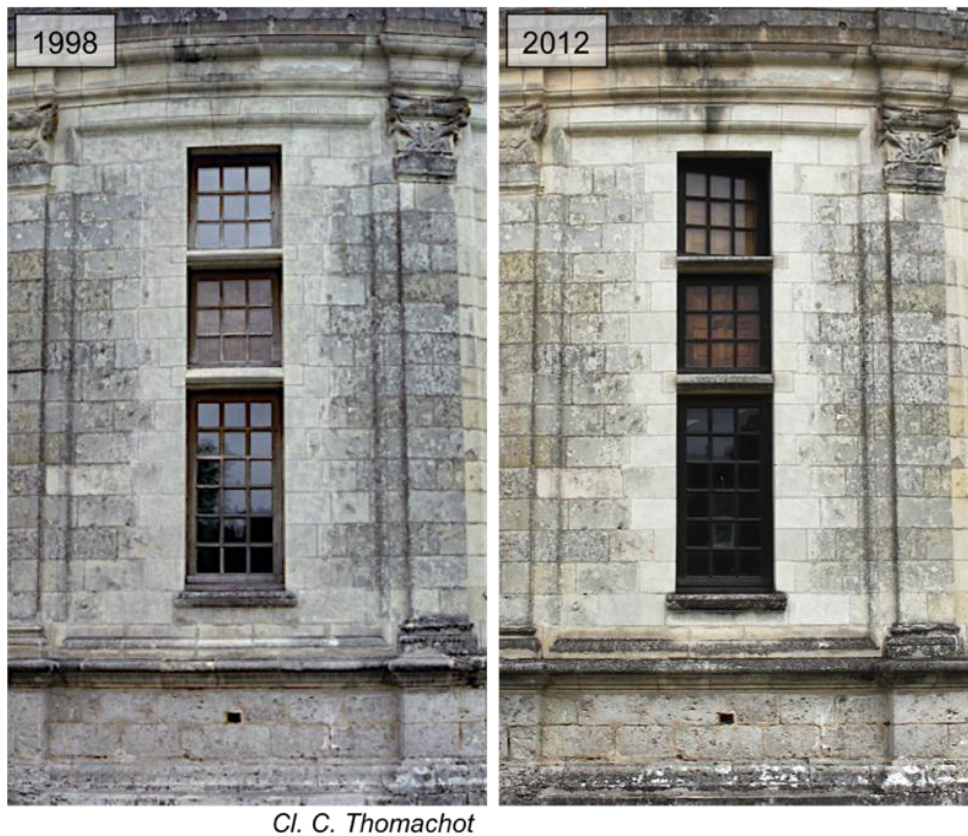
FIGURE 62 : TRAVÉE N°2 DE LA TOUR DU CHAUDRON RESTAURÉE EN 1994. COMPARAISON DES ETATS DE 1998 ET 2012

Également sur des reliefs horizontaux, on sait que le stylobate de la deuxième travée de la tour du Chaudron a été remplacé en 1994. Les photographies prises en 1998 par Céline Thomachot montrent ce stylobate quatre ans plus tard déjà recouvert de lichens, dans un état presque comparable à celui dans lequel il est aujourd'hui (Figure 62).

Cependant, les lichens ne se développent pas uniquement sur les reliefs horizontaux. En effet, selon l'orientation des travées, les conditions sont parfois favorables au développement de lichens sur des parois verticales. Ce développement est-il aussi rapide ? Sur la travée de la Figure 62, on remarque que les parements verticaux sont recouverts de lichens, à l'exception des pierres encadrant la baie, qui en sont totalement exemptes. Ces pierres ont été remplacées en 1994 comme le stylobate. En revanche, s'il a fallu moins de quatre ans aux lichens pour se développer sur les reliefs horizontaux, une quinzaine d'année ne suffisent pas pour que le lichen s'installe sur une paroi verticale, même si les conditions climatiques d'humidité et d'ensoleillement y sont favorables. Les parements verticaux remplacés en grande quantité ne sont pas les travaux de restauration les plus courants, les photographies montrant différents états du développement des lichens sur les parois verticales sont donc plus rares, à part cet

D'autres baies ont été percées postérieurement à la construction de la tour : la n°2 et la n°13, peu avant 1864. Les parements autour de la baie n°13 ont été nettoyés et pour certains remplacés dans les années 1970, et ceux tout autour de la baie n°2 ont été remplacés en 1994 (Figure 62). Il n'existe pas de photographies datant d'avant ces restaurations, mais on peut penser que les pierres autour de ces baies étaient également altérées et que la baie n°2 étant visible par le public, cette restauration a été privilégiée par rapport à la baie n°11, laissée en l'état. Ces percements, même s'ils n'ont entraîné que peu d'emploi de nouvelles pierres, ont sans doute fragilisé les parements, et l'insertion de linteaux, croisées en pierres et appuis de fenêtre, a probablement modifié l'orientation des descentes de charge.

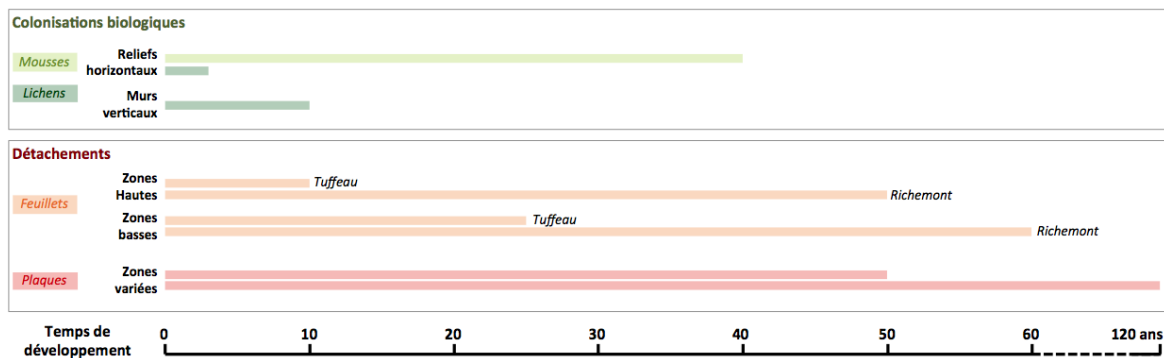
FIGURE 68 : ESTIMATION DU TEMPS DE DEVELOPPEMENT DE CHACUNE DES ALTERATIONS RECENSEES

La confrontation des données historiques (textuelles et iconographiques) et des relevés de l'état présent d'altération a permis d'estimer l'ordre de grandeur du temps mis par une altération pour croître jusqu'à devenir visuellement observable, à partir du moment où la pierre est posée et que les conditions nécessaires à son développement sont réunies (Figure 68).

Grâce à la confrontation des données historiques et des relevés de l'état présent d'altération, un premier ordre de grandeur a été estimé : celui du temps mis par une altération pour croître jusqu'à devenir visuellement observable. Il s'agit du temps écoulé depuis la pose de la pierre lorsque les conditions nécessaires au développement de l'altération sont réunies (Figure 68).

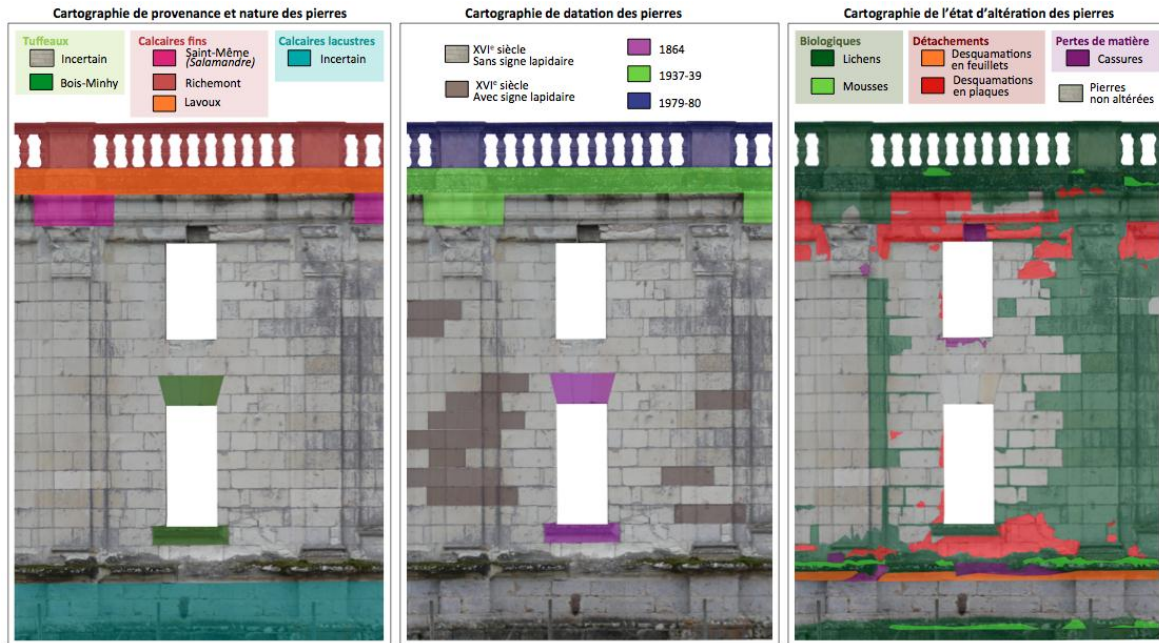
FIGURE 71 : CARTOGRAPHIES DE PROVENANCE, DE DATATION, ET DE L'ÉTAT D'ALTÉRATION DES PIERRES DE LA TRAVEE N°9

C'est sur la tour du Chaudron que les altérations les plus dommageables et les plus étendues ont été relevées. La zone sélectionnée pour effectuer les prélèvements se situe sur la travée n°9, autour de la baie inférieure n°11, qui présente un état d'altération assez avancé (Figure 71).

L'étude historique a permis de dater pierre à pierre les façades, et donc de s'assurer que les prélèvements effectués dans cette zone altérée ont bien lieu sur des pierres d'origine en tuffeau datant du XVI<sup>e</sup> siècle. Cette étude a également permis de mettre en évidence que cette altération a débuté tardivement par rapport à la date de pose des pierres au XVI<sup>e</sup> siècle. En effet, la baie a été percée en 1864, soit bien après la construction de la tour. Le percement de la fenêtre du bas date de 1864 ; l'appui et les trois claveaux ont été posés au moment du percement, et les autres pierres ont été retaillées à partir des pierres d'origines laissées en place. La répartition de l'altération semble liée à la position de la fenêtre (voir chapitre 4).

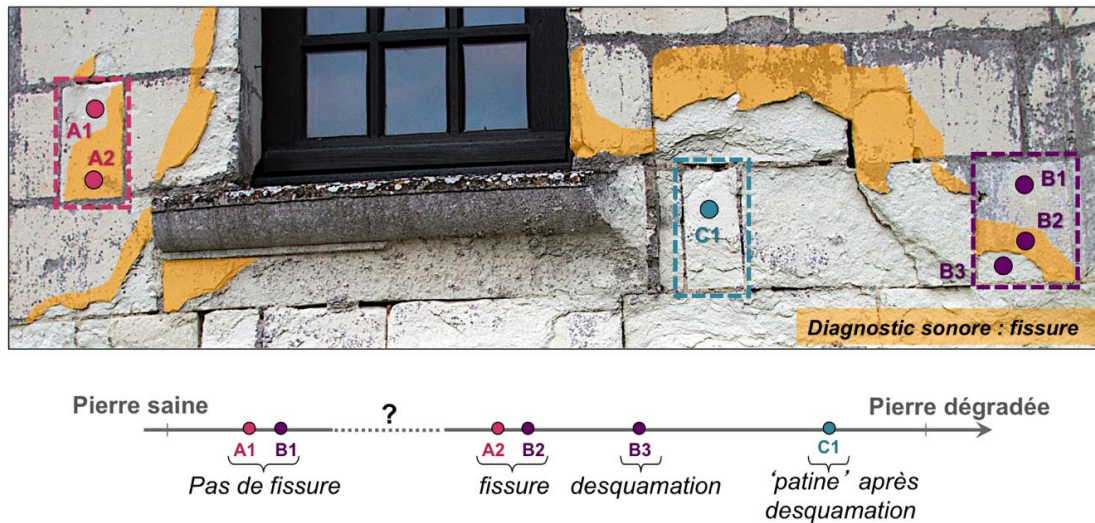
FIGURE 72 : LOCALISATION DES PRELEVEMENTS PAR CAROTTAGE ET REPRESENTATION DES DIFFERENTS STADES D'ALTERATION SUR UNE FRISE ARBITRAIRE DU TEMPS

La Figure 72 illustre la position de ces prélèvements, notamment en fonction du diagnostic sonore préalable permettant de localiser les fissures sous la surface de la pierre. La localisation de la fissure peut être utilisée comme traceur pour estimer une chronologie relative de l'évolution de la plaque. Avec les informations disponibles, il reste cependant impossible de préciser l'aspect temporel, seul l'enchaînement des différentes étapes dans le processus d'altération peut être apprécié, par l'établissement d'une chronologie relative des différents stades d'évolution de l'altération.

La partie la plus altérée, à droite de la fenêtre, présente une desquamation en plaques sur plusieurs épaisseurs. Ce n'est pas uniquement une fissure, mais un réseau de fissures parallèles à la surface qui se développe. Les strates de ce réseau de fissures sont visibles sur la Figure 73, où l'on repère des fissures, et donc des décollements de plaques, situées à 9, 18 et 30 mm de profondeur par rapport à la surface originelle de la pierre. Celles-ci se retrouvent sur les carottes prélevées dans cette zone (Figure 74).
