**THÈSE** présentée par :  
**Sarah Janvier-Badosa**

Pour obtenir le grade de **Docteur de l'université d'Orléans**  
Spécialité Génie Civil

**Le carnet de santé d'un monument**  
Application au château de Chambord

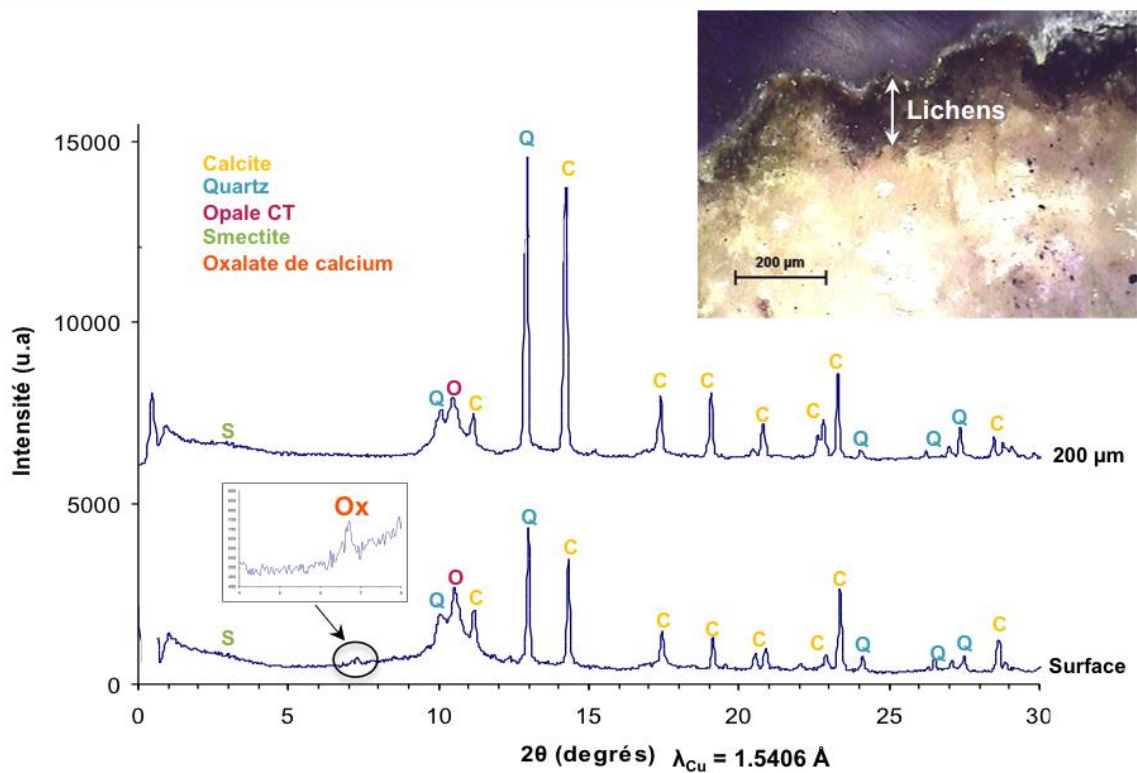
FIGURE 75 : DIFFRACTOGRAMME DE DRX SUR MASSIF A LA SURFACE DE L'ECHANTILLON ET A 200µm DE PROFONDEUR

Aucune colonisation biologique ne recouvre la pierre C pour le moment, alors que des lichens se sont développés à la surface des pierres A et B, les recouvrant partiellement. La nature des lichens n'a pas été caractérisée, en revanche, des composés liés à leur activité biologique ont été identifiés par la diffraction de rayons X (DRX). Il s'agit de minéraux exogènes à la pierre tels que des oxalates de calcium. La diffraction de rayons X sur massif réalisée sur l'extrême surface de la plaque a permis de localiser ces oxalates dans les premiers 200  $\mu\text{m}$  par rapport à la surface. La présence d'oxalate de calcium est généralement rapprochée de l'existence de lichens endolithiques, dont la présence dans les premiers 200  $\mu\text{m}$  des pierres étudiées est confirmée par l'observation au microscope optique d'un échantillon en coupe (Figure 75). Les lichens sont des organismes multicellulaires composés d'un champignon et de cyanobactéries. On ne sait pas exactement lequel de ces deux constituants est à l'origine de la production d'acide oxalique qui réagirait avec la calcite de la pierre (Brunet-Imbault, 1999). Ces oxalates de calcium sont généralement présents dans les 50 premiers microns de l'épiderme de la pierre. La couche d'oxalate ainsi formée, avec des pores plus fins, limiterait la pénétration d'eau liquide dans la pierre mais permettrait les phénomènes de d'évaporation et de diffusion (Mertz, 2001)

À l'inverse, la surface de la pierre C, et d'autant plus la surface de l'échantillon B3, sont exemptes de lichens, et ne contiennent pas non plus d'oxalates de calcium.

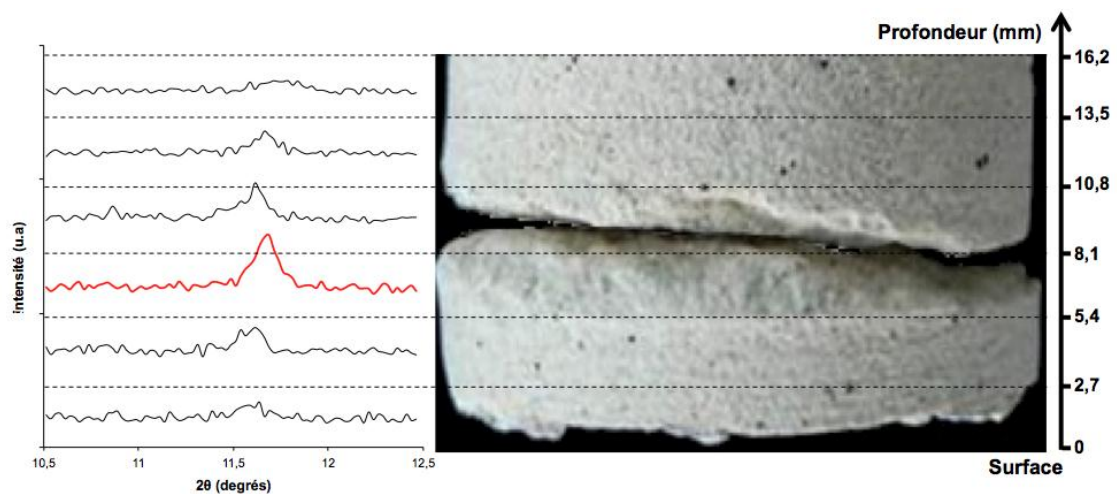
FIGURE 77 : DIFFRACTOGRAMMES DE DRX OBTENUS POUR L'ÉCHANTILLON B2 DE LA SURFACE VERS LA PROFONDEUR METTANT EN ÉVIDENCE LA PRÉSENCE DU PIC CARACTÉRISTIQUE DU GYPSE SITUÉ À  $11,6^\circ$  ( $2\theta$  CU)

Les carottes ont toutes été analysées en diffractions de rayons X sur poudre, de la surface jusqu'au cœur, par un échantillonnage avec un pas de 2,7 mm. Ce pas a été sélectionné pour être resserré tout en sélectionnant suffisamment de matière pour les analyses, et en tenant compte de l'épaisseur de la scie. En plus des minéraux constitutifs du tuffeau, ces analyses mettent en évidence la présence de gypse ( $\text{CaSO}_4 \cdot 2\text{H}_2\text{O}$ ) qui est un sel exogène à la pierre. Le gypse est détecté dans les premiers centimètres de la pierre, et sa répartition semble varier en fonction de la profondeur, comme l'illustre la Figure 77 montrant les diffractogrammes de diffraction de rayons X effectuée sur l'échantillon B2, représentatif de cette répartition. La diffraction de rayons X n'est que qualitative, et l'intensité des pics caractéristiques du gypse ne peut pas être directement reliée à la quantité de gypse présente dans l'échantillon. Cependant, c'est au niveau de la fracture située à environ 1 cm de profondeur que le pic à  $11,6^\circ$  caractéristique du gypse est le plus intense. À partir de 2,5 cm de profondeur, le gypse n'est plus détecté par cette méthode. Cependant, le seuil de détection du gypse à la diffraction de rayons X est compris entre 0,3 et 0,5 % (voir annexe 5). Ainsi, même si le gypse n'est pas détecté, il peut être présent en très faible quantité.

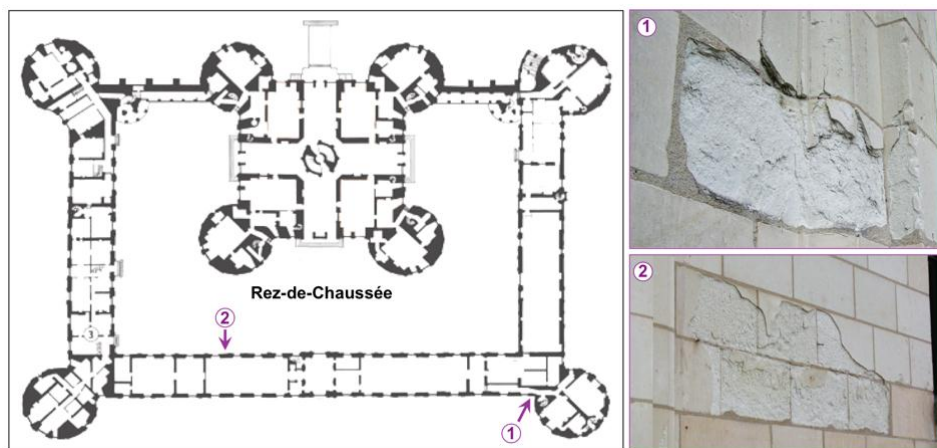
**FIGURE 82 : LOCALISATION SUR LE PLAN DU REZ-DE-CHAUSSEE DU CHATEAU, DES PRELEVEMENTS REALISES SUR L'AILE SUD**

En raison du faible nombre de zones altérées et de sa grande visibilité par le public, il n'a pas été possible de réaliser des prélèvements par carottage sur l'aile Sud, comme cela a été fait pour la tour du Chaudron. Ce sont donc des prélèvements de poudre qui ont été réalisés, au niveau de desquamations en plaques les plus étendues, sur des tuffeaux que l'on sait être d'origine (Figure 82).

Les prélèvements concernent des desquamations en plaques qui se sont développées sur des tuffeaux d'origine dont les pierres adjacentes ont été remplacées en pierre de Richemont (voir chapitre 2). La pierre a été grattée en surface de la plaque, puis sous la plaque au niveau de la fissure (en partie supérieure de la desquamation, pour limiter tout risque d'infiltration d'eau dans la fissure), et enfin au niveau d'une zone pulvérulente déjà desquamée et à l'air libre.

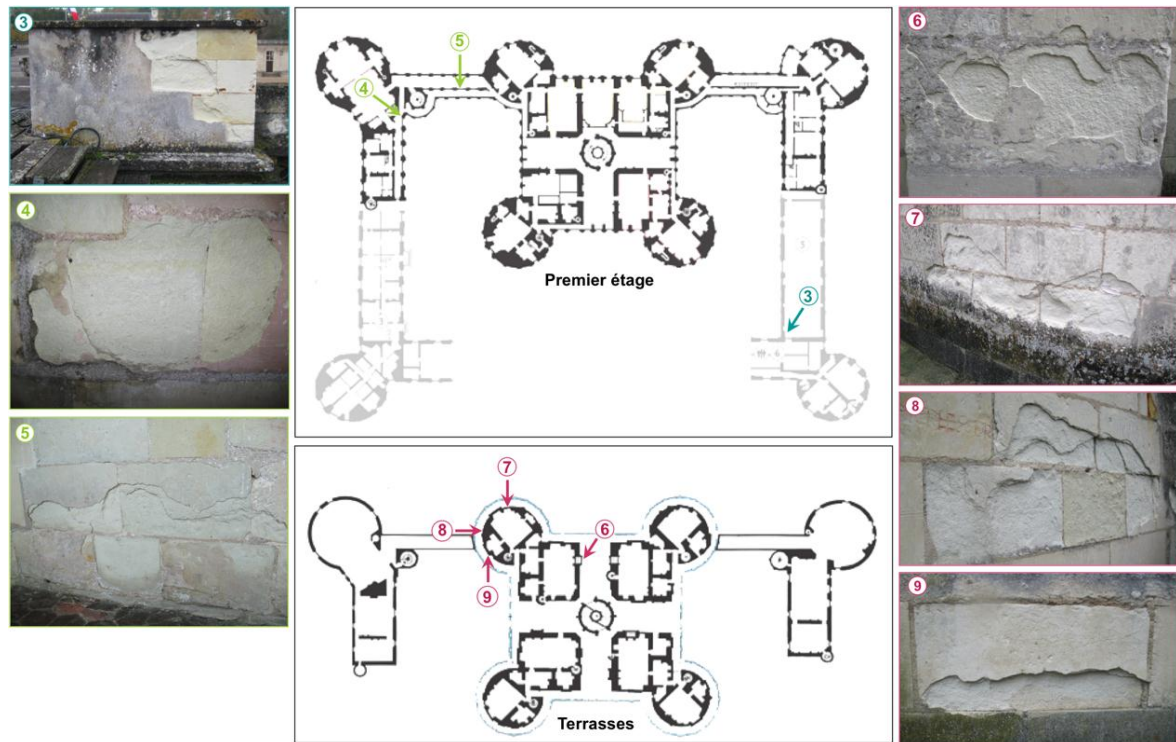
FIGURE 83 : LOCALISATION SUR LE PLAN DU PREMIER ETAGE ET CELUI DES TERRASSES DU CHATEAU, DES PRELEVEMENTS COMPLEMENTAIRES REALISES

prélèvement concerne uniquement des tuffeaux présumés d'origine. Pour le reste du château, le même mode opératoire que pour l'aile Sud a été utilisé (Figure 83). L'objectif est de compléter les analyses précises réalisées sur la tour du Chaudron et l'aile Sud, et de s'assurer que les conclusions formulées peuvent être généralisables à l'ensemble du château, quels que soient l'emplacement et l'orientation de l'altération.

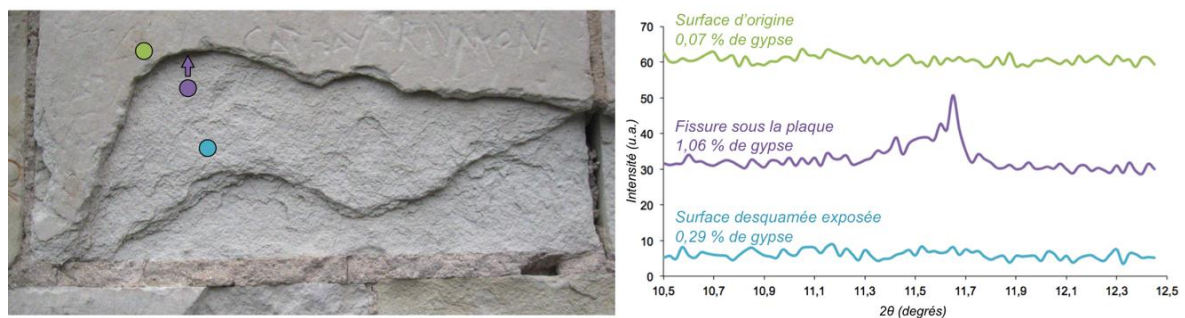
**FIGURE 84 : RESULTATS DE CARACTERISATION OBTENUS EN DIFFRACTION DE RAYONS X ET DONNEES QUANTITATIVES OBTENUES PAR CHROMATOGRAPHIE IONIQUE POUR LES PRELEVEMENTS DE LA ZONE 8**

Quelle que soit la zone analysée, il est intéressant de remarquer que les résultats sont comparables d'une zone à l'autre, et peuvent être résumés par l'exemple présenté en Figure 84.

Pour l'ensemble des prélèvements, trois zones distinctes peuvent être identifiées :

- la surface extérieure de la pierre qui ne contient pas des quantités significatives de gypse,
- la zone située au niveau du réseau de fissure, à l'abri de la plaque non encore desquamée, qui contient des quantités significatives de gypse, comparables avec celles mesurées sur les échantillons de la tour du Chaudron,
- la surface déjà desquamée de la pierre, où l'aspect pulvérulent est exposé à l'atmosphère depuis une durée indéterminée, qui contient de faibles quantités de gypse.

desquamée. La plus grande part de gypse présent dans la fissure se trouve donc dans cette zone pulvérulente, où les pertes de matières sont fréquentes une fois que la plaque est tombée car cette zone devient alors plus exposée au milieu extérieur. Ces pertes de matières (et donc de gypse) peuvent être dues à l'action du lessivage par les eaux de pluie ou de ruissellement, à l'action du vent, ou encore à l'action anthropique (passage de visiteurs, nettoyage et entretien).

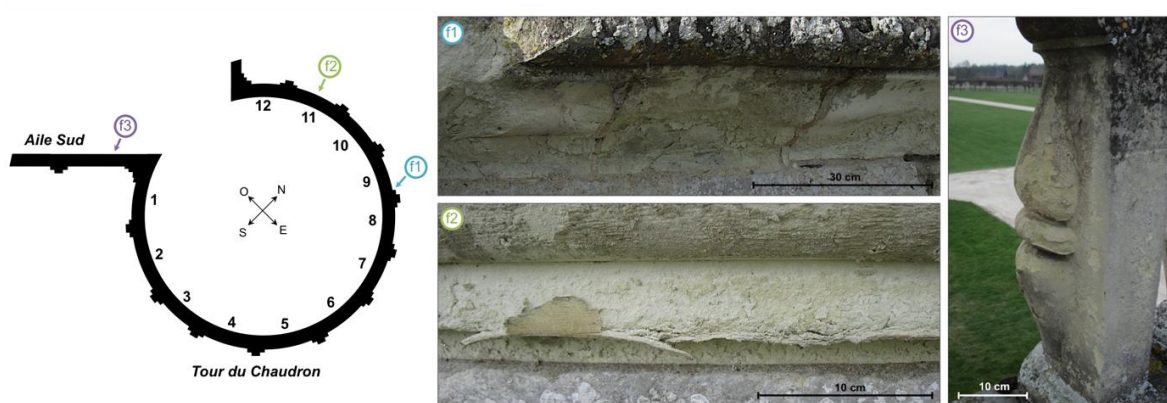
FIGURE 85 : LOCALISATION DES DESQUAMATIONS EN FEUILLETS PRÉLEVÉES SUR LA TOUR DU CHAUDRON ET L'AILE SUD

À partir des relevés d'altération effectués sur l'aile Sud et la tour du Chaudron et présentés au chapitre 3, trois zones principales ont été sélectionnées pour représenter les différents développements typiques de la desquamation en feuillets (Figure 85) :

- les feuillets localisés sous le stylobate, sur un tuffeau d'origine (f1)
- les feuillets localisés sous le stylobate, sur un tuffeau remplacé il y a moins de 40 ans (f2)
- les feuillets localisés sur les balustres des rambardes en pierre de Richemont posées en 1964 (f3)

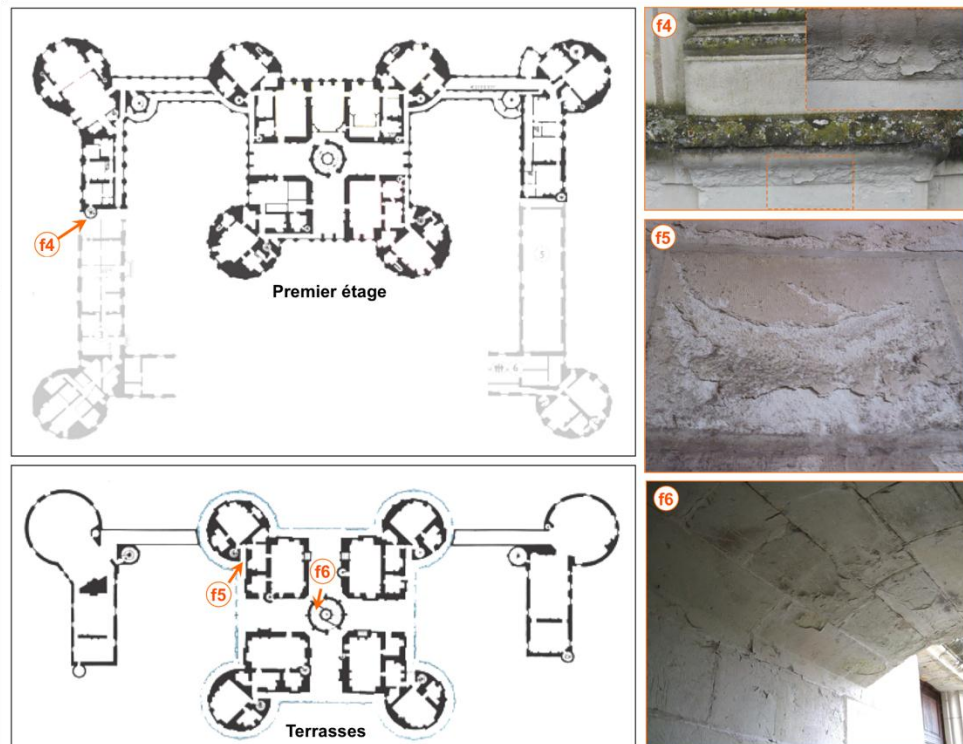
FIGURE 86 : LOCALISATION DES PRELEVEMENTS DE DESQUAMATIONS EN FEUILLETS SUR LE RESTE DU CHATEAU

Comme pour l'étude des desquamations en plaques, ces zones ont été complétées par des prélèvements réalisés dans le reste du château pour confirmer les analyses obtenues (Figure 86). Le prélèvement f4 est situé sous un stylobate, comme pour les prélèvements f1 et f2, et les prélèvements f5 et f6 ont été faits dans des zones abritées au niveau d'escaliers ou de passages couverts, sur les terrasses du château.
